PLANO MUNICIPAL DE REDUÇÃO DE RISCOS - PMRR

RELATÓRIO 02

Mapeamento de Riscos

Município: COLOMBO-PR

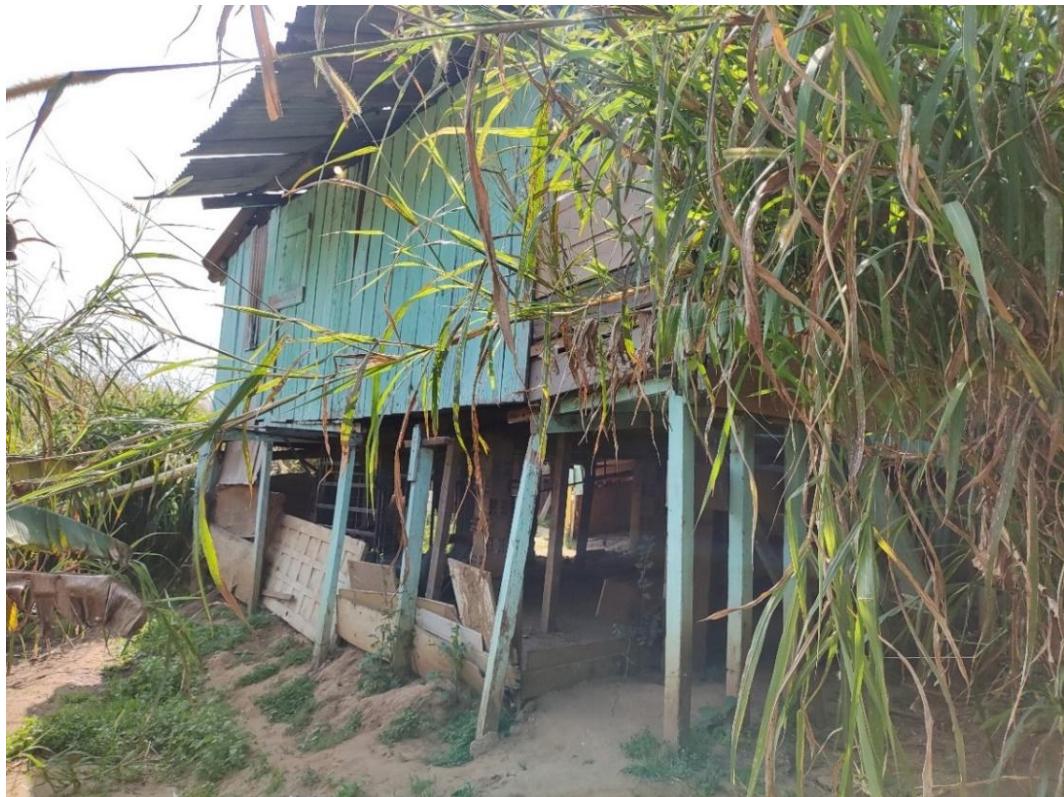
Figura 14 - Moradia próxima à margem do rio Palmital com pilares de madeira e sinais de fragilidade construtiva

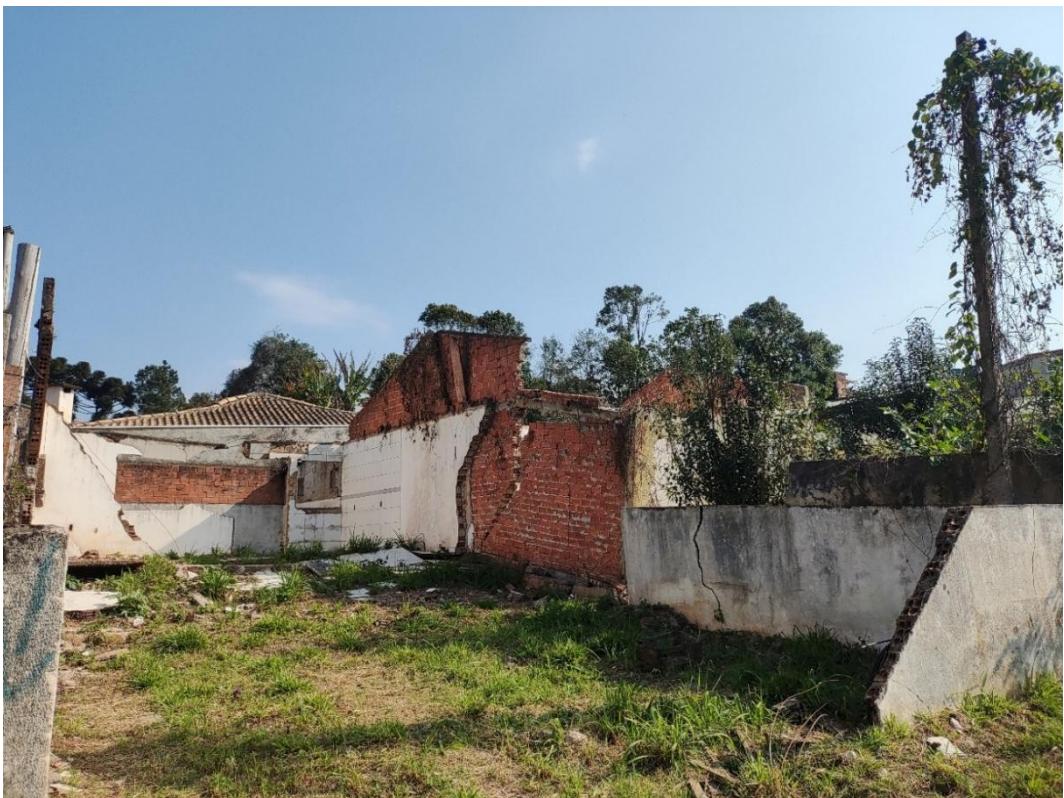
Os problemas na via principal supracitada e nas residências, relatados tanto por moradores quanto por servidores municipais, são antigos e recorrentes. Em anos consecutivos, foi necessário algum reparo por parte do poder público municipal na via, para que esta não cedesse e impedissem a passagem do tráfego. Residências inteiras próximas à rua Presidente Faria foram interditadas, desocupadas e demolidas porque o processo causou danos estruturais irreversíveis a edificação.

Figura 30 - Ruínas de edificações desocupadas devido a danos estruturais irreversíveis

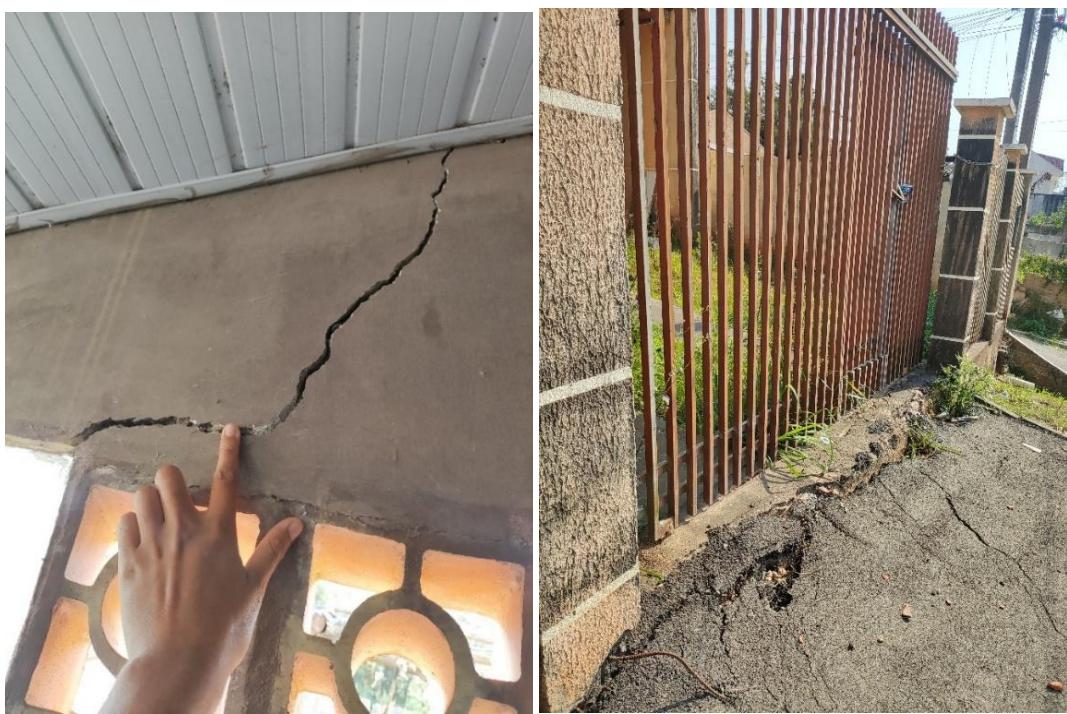
Descrição de vulnerabilidades observadas: As edificações do setor começaram a ser construídas há aproximadamente 15 anos, no formato de condomínio com casas similares entre si, com média vulnerabilidade física ao processo. As construções não consideraram adequadamente a pedologia, apoiando a fundação das residências em solos constituídos por argilas de alta atividade, o que explica a ocorrência de trincas. Atualmente, foram constatadas trincas em diversas casas de alvenaria do setor que devem ser monitoradas pelo poder público com apoio dos moradores locais.

Figura 31 - Trinca dentro de residência do setor COL06_S1R2 e afundamento da calçado na rua Presidente Faria

Descrição do eventual processo perigoso identificado cujos indicadores, evidências ou recorrências anteriores indiquem necessidades de intervenção emergencial. Justifique:
Recomenda-se realizar o monitoramento contínuo da evolução das trincas nas edificações com apoio dos moradores locais do setor COL06_S1R2.

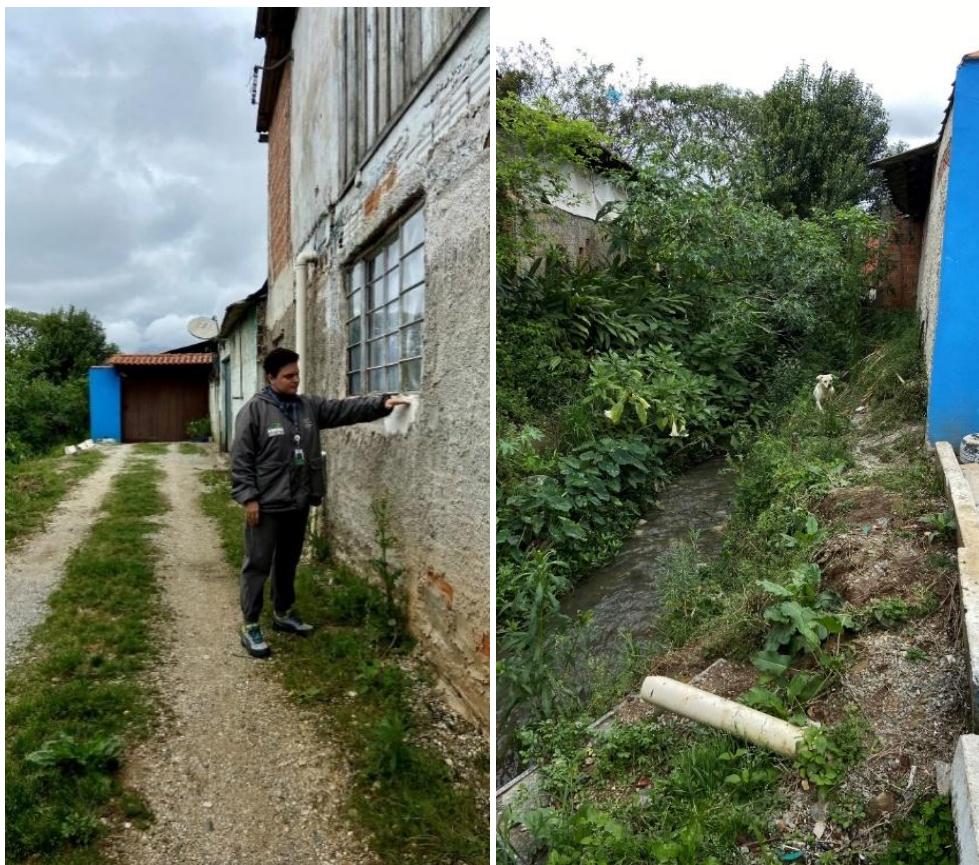
Figura 48 - Indicação da altura máxima da inundação em relação a casas próximas (à esquerda) e proximidade de edificação ao córrego no setor (à direita)

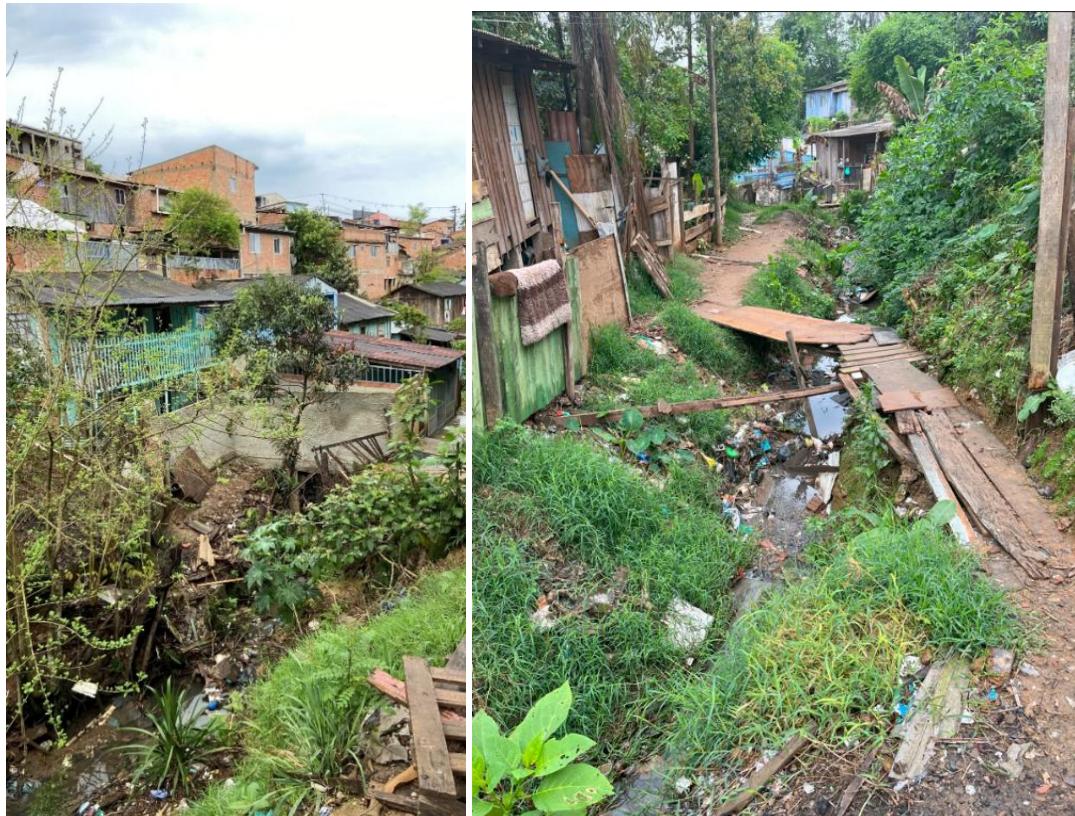
Figura 58 - Edificações próximas ao curso d'água com acúmulo de lixo e entulho (à esquerda) e ponte precária que corta o setor (à direita)

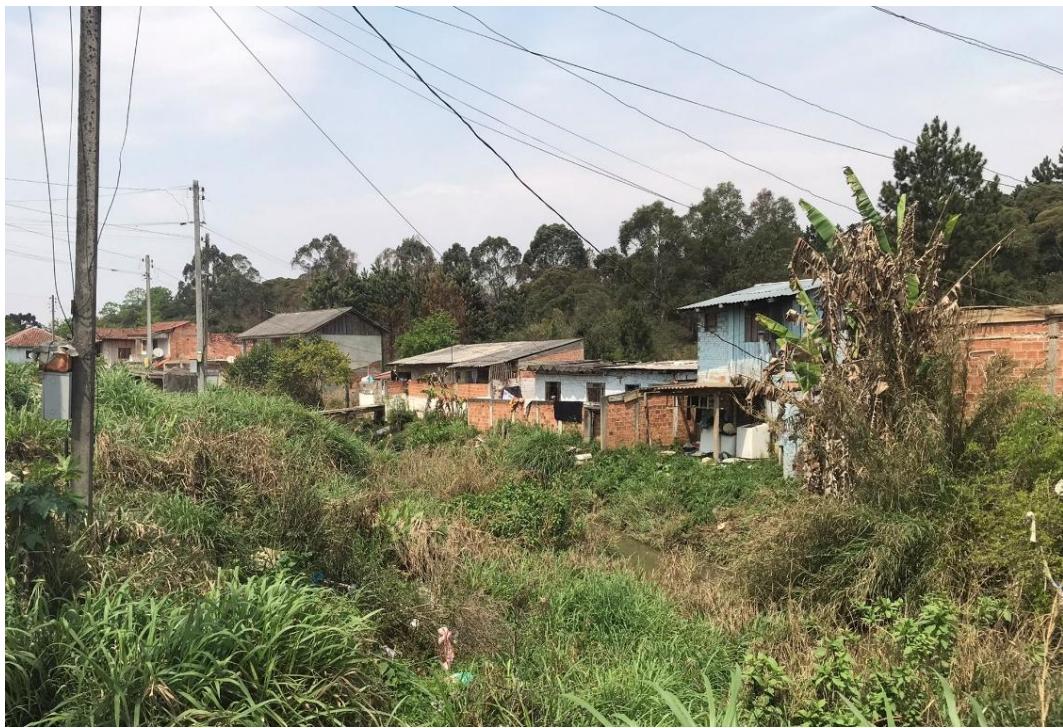
Figura 70 - Proximidade das edificações do setor 1 (R2) ao rio Atuba

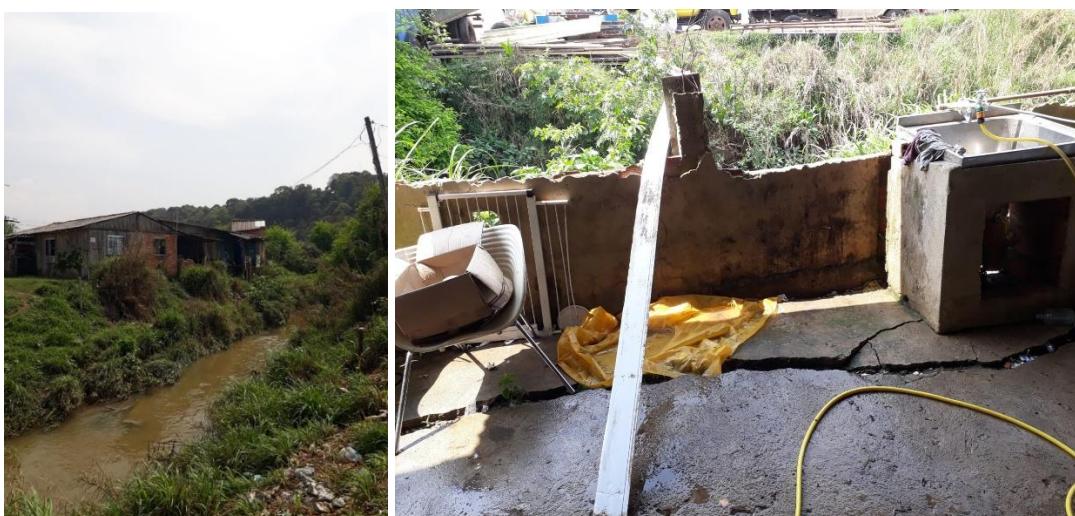
<p>Descrição de vulnerabilidades observadas: Há edificações de alvenaria, madeira e mistas que compõem o Setor 02, com alta vulnerabilidade física em relação ao processo de solapamento de margem. Segundo relato de morador, famílias com crianças e idosos vivem no local.</p>				
<p>Descrição do eventual processo perigoso identificado cujos indicadores, evidências ou recorrências anteriores indiquem necessidades de intervenção emergencial. Justifique:</p> <p>Recomenda-se orientar e monitorar as trincas nas edificações e terreno principalmente durante os processos de enchente do rio Atuba.</p>				
Nº de edificações no setor: 6	Grau de risco: Alto (R3)

Figura 73 - Proximidade das edificações do Setor 2 ao rio Atuba (à esquerda) e trincas na lavanderia de edificação na margem do rio Atuba

- Atualizar delimitação da localidade no plano de contingência;
- Orientar e monitorar as trincas nas edificações e terreno do setor COL13_S2R3;
- Orientar previamente e contatar os moradores do setor durante os processos de enchentes dos rios Arruda e Atuba dos setores COL13_S4R3 e COL13_S6R3.

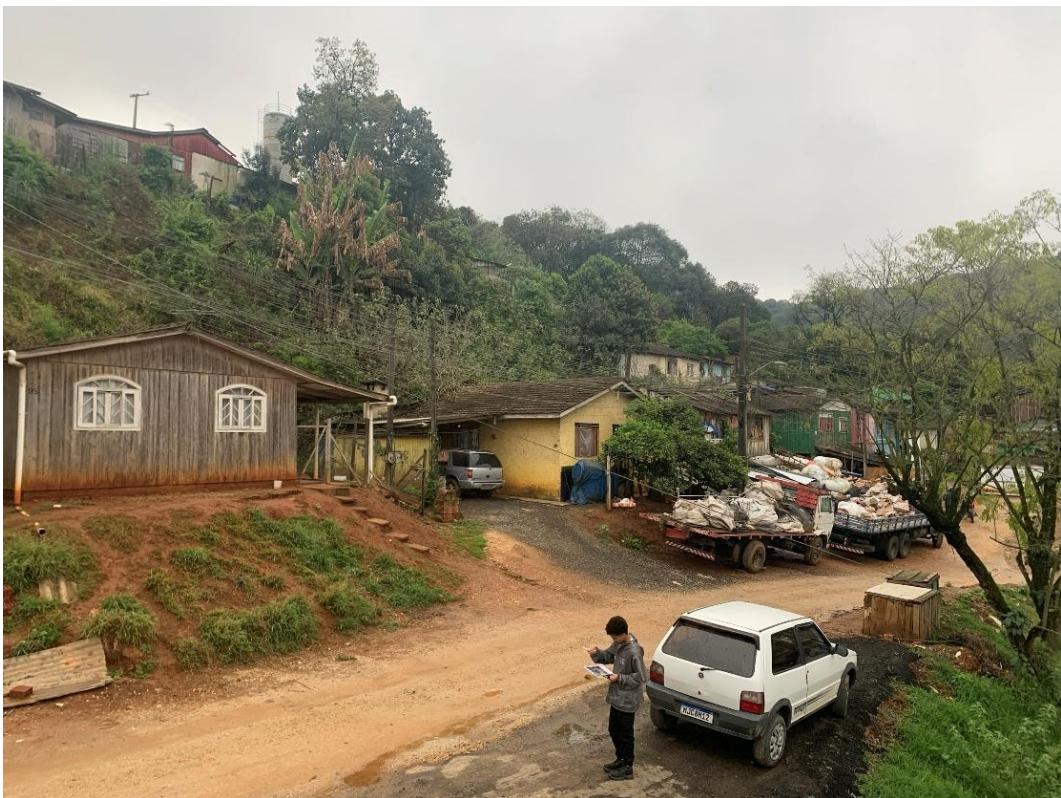
Diagnóstico do setor: Trecho de encosta entre os bairros Gabirobal e Boicinga, único acesso pela rua Ignês Strapasson Póli, com registro de movimentação de massa que causaram danos às moradias. O setor está caracterizado com densidade de ocupação média, com espaço não ocupado na meia encosta. O acesso é realizado por via local não pavimentada nas casas lindéiras à rua e por escadarias e becos nas casas da meia encosta. O sistema de saneamento ambiental está incompleto com falta de drenagem superficial da rua a montante o que prejudica a condição de estabilidade da encosta. As edificações do setor estão suscetíveis a processo de deslizamento translacional na encosta com inclinação de 30º. Os taludes de corte (a jusante) para construção das edificações de 2 a 3 m com inclinação média de 70º, enquanto, os taludes de aterro (a montante) tem inclinação de 35º e menos de 1 m de altura. A montante da encosta foi observado um banheiro descolado dos outros cômodos da casa, que deve ser monitorado, indicando movimentação do solo em andamento e fragilidade construtiva da estrutura da edificação. Além de falta de drenagem pluvial da rua, não há calha em nenhuma das edificações de montante o que aumenta o escoamento na encosta que também é local de plantio de algumas bananeiras, responsáveis por manter o solo superficial saturado, facilitando a deflagração de movimentações gravitacionais de massa. Segundo depoimento de moradores, há registro de deslizamento atingindo edificações do setor a jusante da encosta. A moradora da casa relatou que três cômodos foram atingidos há cinco anos e atualmente a casa tem uma nova configuração que não utiliza os locais que sofreram danos devido ao movimento de massa.

Figura 90 - Casa amarela atingida por deslizamento pretérito com bananeiras na encosta
