# RESUMO EXECUTIVO

## PLANO MUNICIPAL DE REDUÇÃO DE RISCOS

## MUNICÍPIO DE COLOMBO-PR

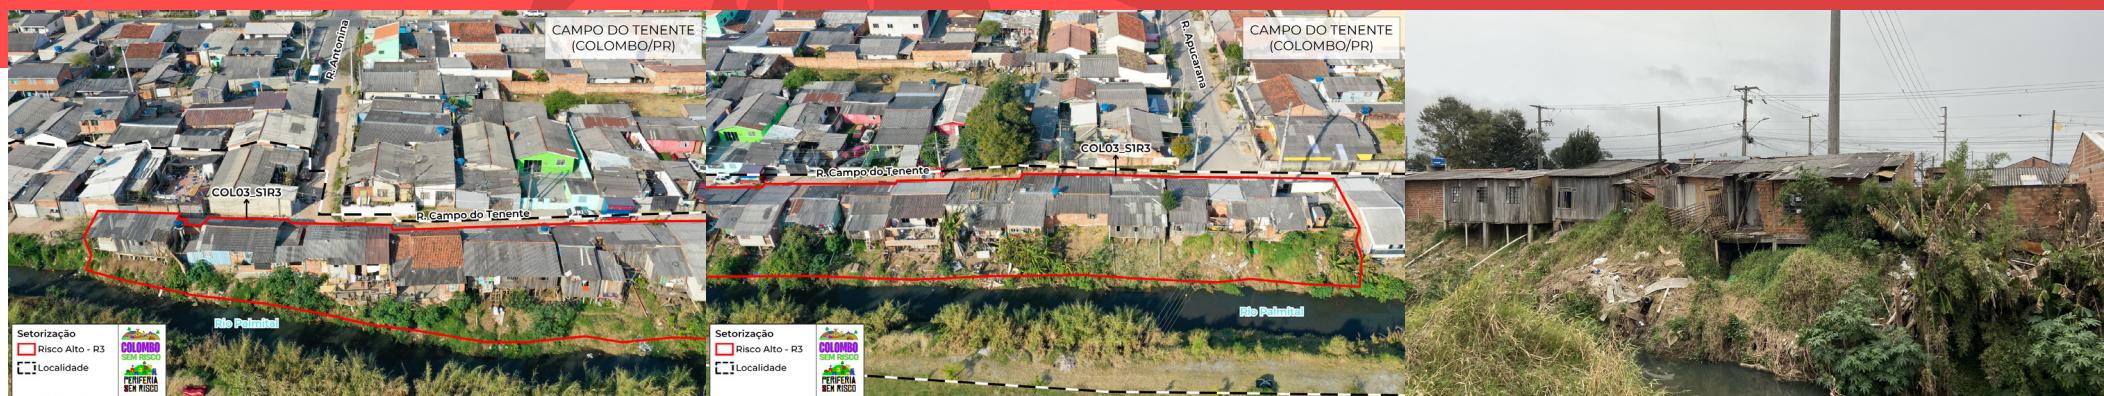
suscetível a inundação e enxurrada com potencial de transportar grandes materiais com possibilidade de danos severos à estrutura da edificação. Nesse trecho, o rio Palmital é caracterizado como rio urbano retificado, aberto e com processo de assoreamento e acúmulo de lixo/entulho. A edificação está localizada entre 1 e 2 metros da margem.

setor estão suscetíveis ao solapamento da margem do rio Palmital, caracterizado como rio urbano retificado e aberto, e processos de enxurrada que podem causar danos à estrutura das edificações, localizadas distantes entre 2 e 3 metros do curso d'água na horizontal e 2 metros na vertical. Segundo relato dos moradores, é frequente o carreamento de resíduos de grande porte como sofás, colchões e árvores durante chuvas intensas.

Recomenda-se o monitoramento do processo de solapamento e condição das estruturas das edificações no setor COLO3\_S1R3.

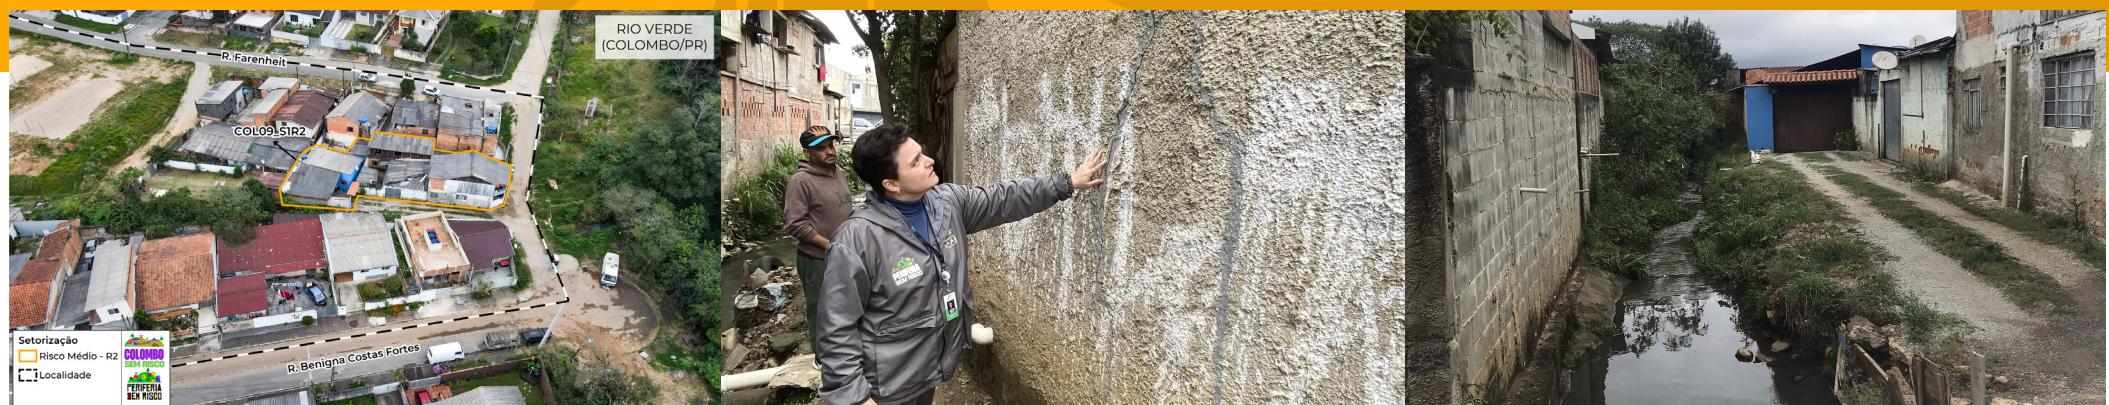
# EXEMPLO DE RISCO MÉDIO (R2) PROCESSO HIDROLÓGICO

As edificações que compõem o setor estão consolidadas. Há construções de madeira e alvenaria no setor com uma baixa vulnerabilidade física ao processo de inundações. Entretanto, foi constatada a presença de idosos e crianças no setor que elevam a vulnerabilidade das famílias em momentos de emergências.

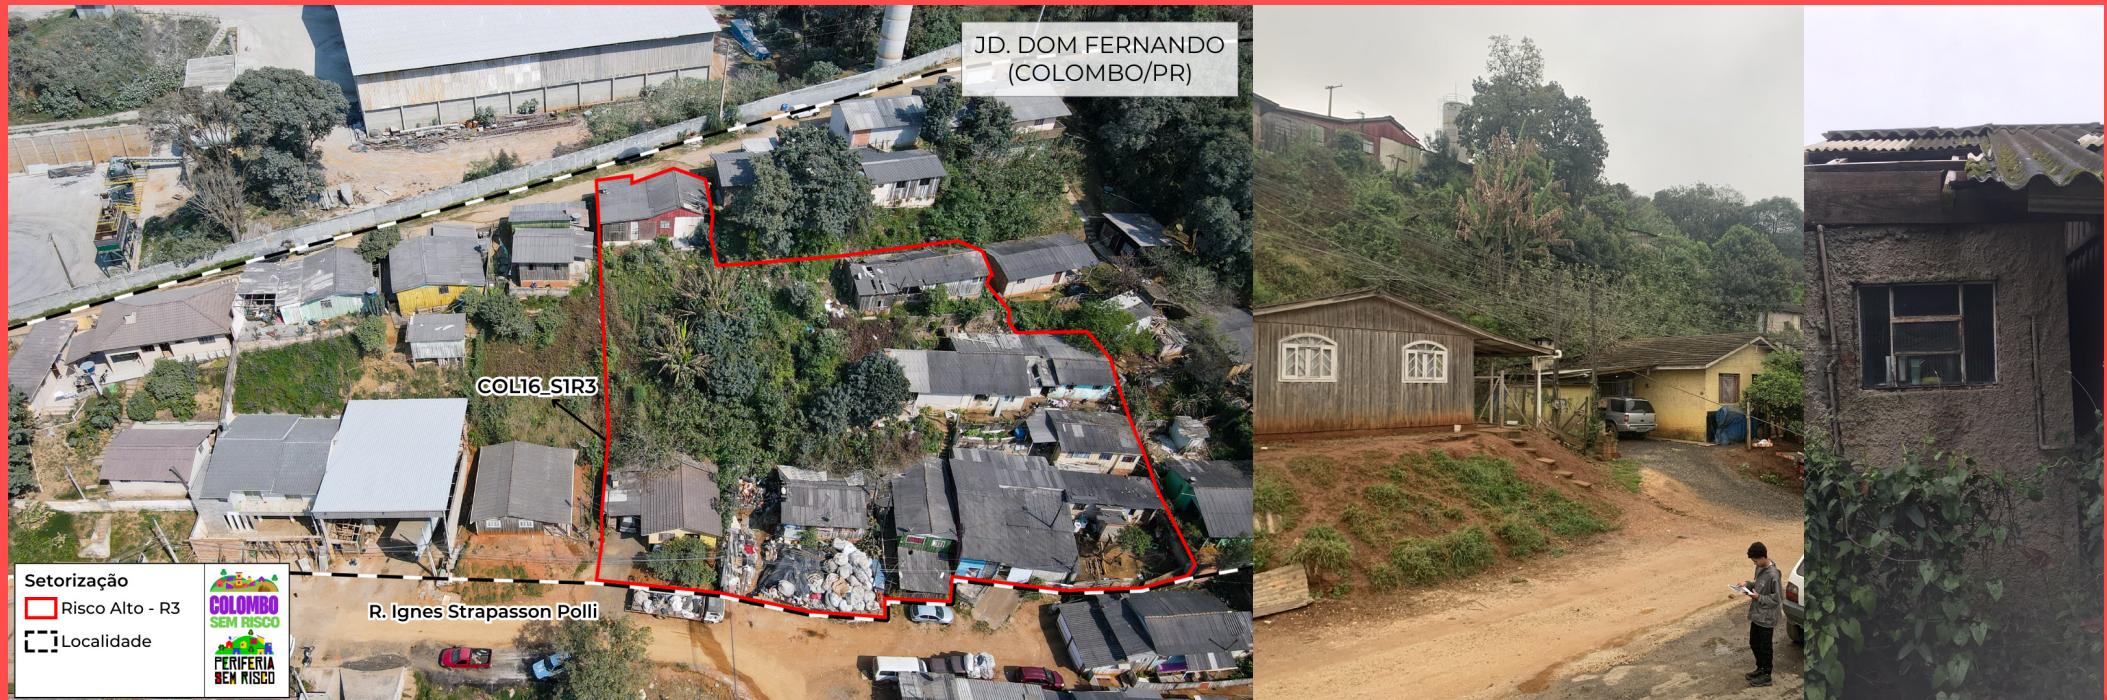
# EXEMPLO DE RISCO ALTO (R3) PROCESSO GEOLÓGICO

Trecho de encosta entre os bairros Gabirobal e Boicininga, único acesso pela rua Ignês Strapasson Póli, com registro de movimentação de massa que causaram danos as moradias. O setor está caracterizado com densidade de ocupação média, com espaço não ocupado na meia encosta. O acesso é realizado por via local não pavimentada nas casas lindas a rua e por escadarias e becos nas casas da meia encosta. O sistema de saneamento ambiental está incompleto com falta de drenagem superficial da rua a montante o que prejudica a condição de estabilidade da encosta. As edificações do setor estão suscetíveis a processo de deslizamento translacional na encosta com inclinação de 30°. Os taludes de corte (a jusante) para construção das edificações de 2 a 3 m com inclinação média de 70°, enquanto, os taludes de aterro (a montante) tem inclinação de 35° e menos de 1 m de altura. A montante da encosta foi observado um banheiro descolado dos outros cômodos da casa, que deve
