# RESUMO EXECUTIVO

## PLANO MUNICIPAL DE REDUÇÃO DE RISCOS

## MUNICÍPIO DE COLOMBO-PR

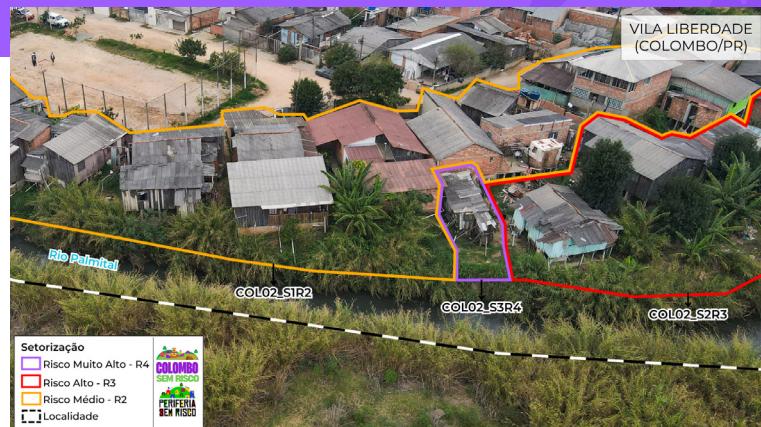
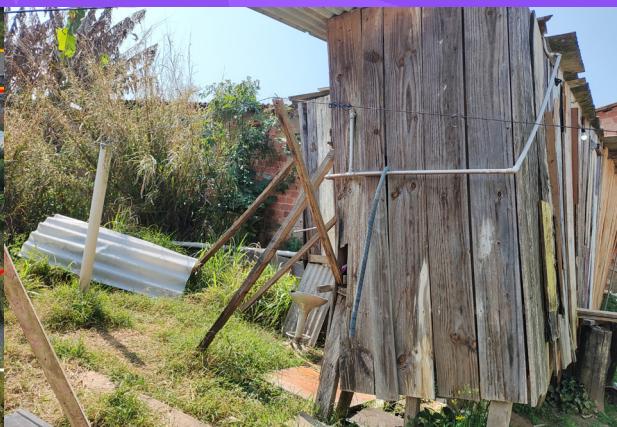
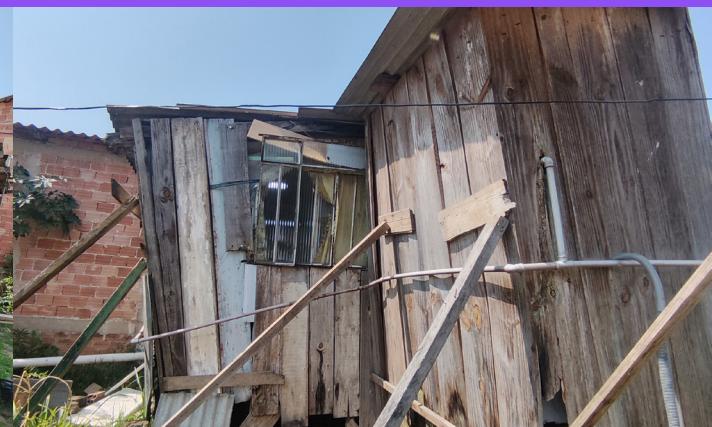
suscetível a inundação e enxurrada com potencial de transportar grandes materiais com possibilidade de danos severos à estrutura da edificação. Nesse trecho, o rio Palmital é caracterizado como rio urbano retificado, aberto e com processo de assoreamento e acúmulo de lixo/entulho. A edificação está localizada entre 1 e 2 metros da margem.

A edificação que compõe o Setor 03 tem características de muito alta vulnerabilidade física frente aos processos de inundação e enxurrada do rio Palmital. Há indicativos de instabilidade estrutural. Segundo relato de vizinhos, a família que mora no local é composta de uma mulher com duas crianças.

Recomenda-se realizar atendimento presencial junto à assistência social e sugestão de melhorias imediatas na edificação.

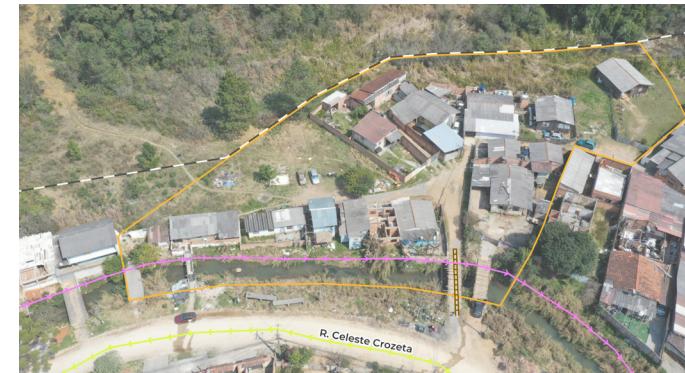
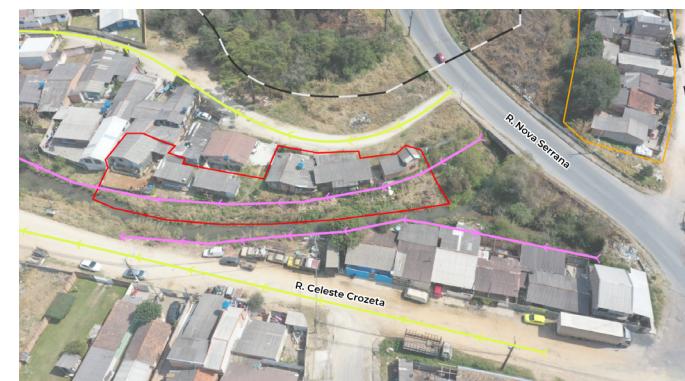
improvisadas e apresentam deficiências estruturais notórias. Logo, recomenda-se sua substituição por pontes de madeira que ofereçam maior segurança e durabilidade no setor COL13\_S1R2. Complementarmente, a implantação de bacia de retenção a montante previstas no Plano Diretor de Drenagem da Bacia do Alto Iguaçu na Região Metropolitana de Curitiba traria solução estrutural sistêmica adequada às ameaças hidrológicas da localidade.

Recomenda-se a construção de um muro de gabião na área próxima às edificações, com o objetivo de evitar o solapamento da margem. Também é indicada a adequação dos acessos utilizados pelos moradores, posto que as pontes atuaismente existentes são estruturas

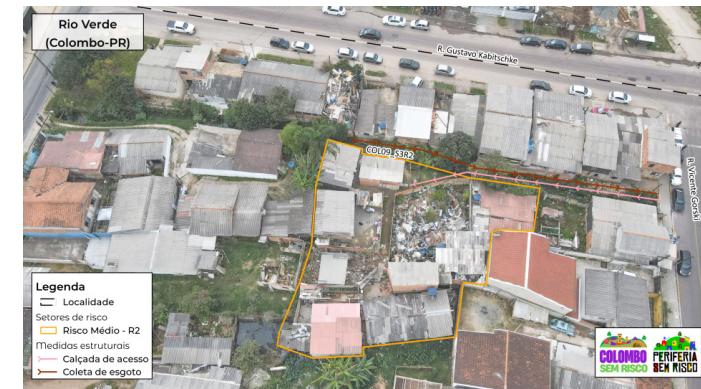
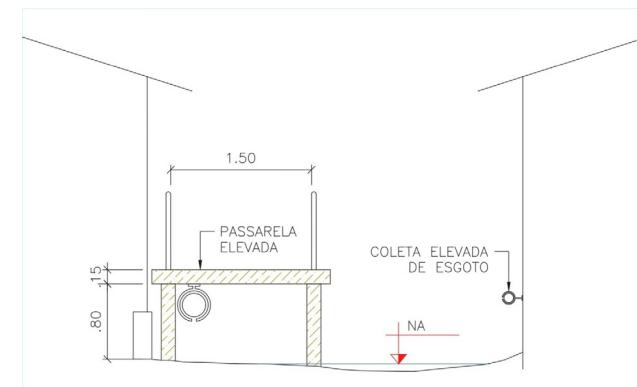
## DETALHAMENTO DE PASSARELA ELEVADA E COLETA DE ESGOTO NO SETOR 3 (COL09\_S3R2)

Descrição geral das medidas: Neste setor, recomenda-se a realização de uma passarela de 1,50m feita em concreto, minimizando assim manutenções recorrentes, onde atualmente encontra-se uma passagem constituída de pneus. Além disso,

para que os moradores tenham melhores condições de saúde e vivência, é necessário que haja a ligação das casas ao sistema de esgoto público das ruas além de coletar esses fluídos através de um sistema elevado.

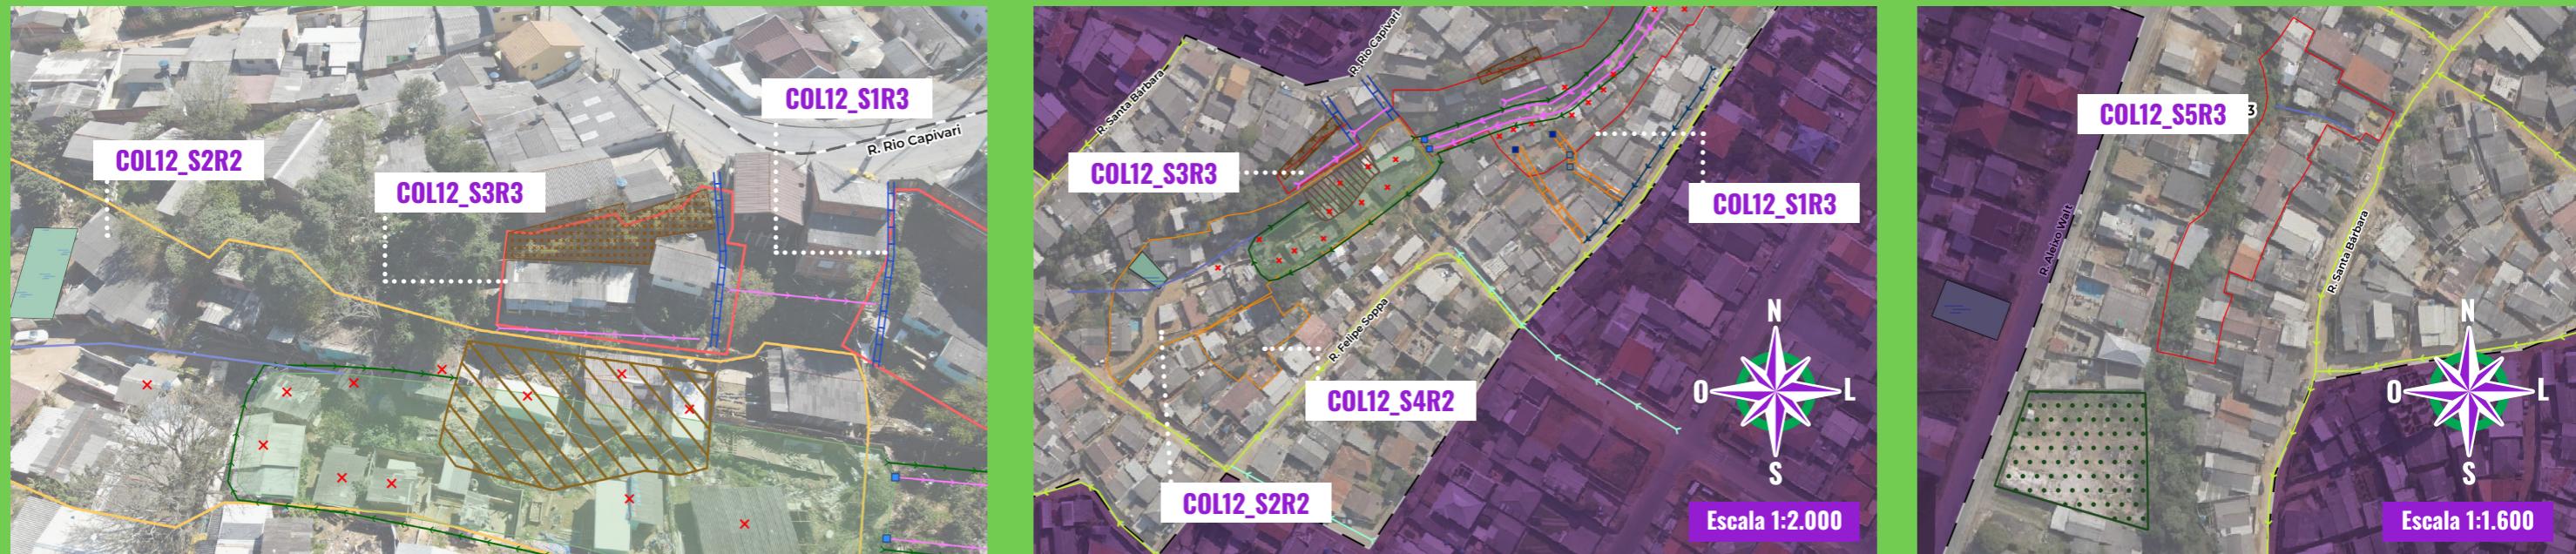
# MEDIDAS ESTRUTURAIS PROPOSTAS PARA A LOCALIDADE VILA NOVA (COL12)

Para esta localidade, as medidas propostas concentram-se na contenção de possíveis deslizamentos, por meio da implementação de solos grampeados e muros de gravidade. Considerando as condições do terreno, também se recomenda a contenção das margens do córrego com o uso de gabiões. Para o amortecimento da vazão de pico e da velocidade do fluxo no córrego, recomenda-se a implantação de uma bacia de contenção. Adicionalmente, é necessária a readequação das estruturas de drenagem existentes, bem como a melhoria da permeabilidade das vias próximas e a substituição do manilhamento atual. Por fim, para viabilizar algumas dessas intervenções e garantir a segurança da população local, será necessária a remoção de determinadas edificações. As medidas não estruturais contemplam ainda estratégias de apoio psicossocial, comunicação preventiva em emergências e planejamento urbano voltado à mitigação de riscos, com foco na participação da comunidade e na integração com políticas públicas.

- Implementar monitoramento participativo de trincas e rachaduras nas edificações do setor, com apoio técnico da Defesa Civil e capacitação dos moradores para registro periódico das ocorrências;
- Incluir famílias nos setores de risco alto (R3) nos programas habitacionais;
- Realizar campanhas comunitárias de educação ambiental e prevenção de inundações, com foco em descarte correto de resíduos e uso adequado da drenagem urbana;
- Apoio psicossocial devido ao estresse causado pelo risco constante de alagamento e insegurança habitacional;
- Estabelecer sistema de alerta rápido e canais de comunicação específicos com as famílias residentes (visitas técnicas da Defesa Civil, Canais de Transmissão no WhatsApp e etc);
- Indicar a realização de estudos técnicos para a criação de um Parque Linear na área, visando a preservação ambiental e a mitigação dos riscos.
