PLANO MUNICIPAL DE REDUÇÃO DE RISCOS - PMRR

RELATÓRIO 02

Mapeamento de Riscos

Município: COLOMBO-PR

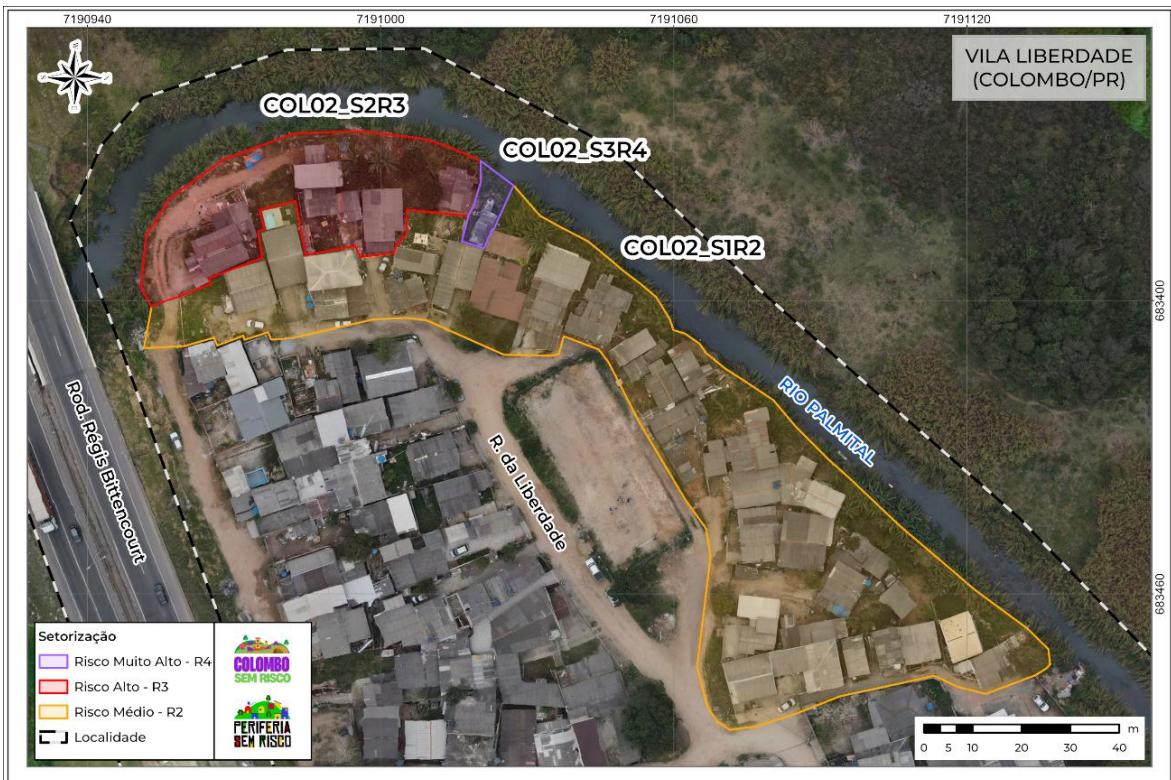
Figura 10 - Delimitação dos setores na Vila Liberdade (COL02)

Síntese dos aspectos urbanos ambientais: A Vila Liberdade (COL02), com aproximadamente 8,93 ha de extensão, está localizada na bacia hidrográfica do rio Palmital, com maior parte da área no bairro homônimo e outra no bairro Atuba. A área caracteriza-se como planície fluvial com sedimentos de deposição fluvial (aluviões), com areias, siltos, argilas e cascalhos, depositados em canais, barras e planícies de inundação. Parte significativa da localidade, está em Área de Preservação Permanente-APP (faixa de 30 metros), e de acordo com o Plano Diretor de Drenagem da Bacia do Alto Iguaçu (2002), grande parte da localidade está em área de inundação para período de retorno de 10 anos.

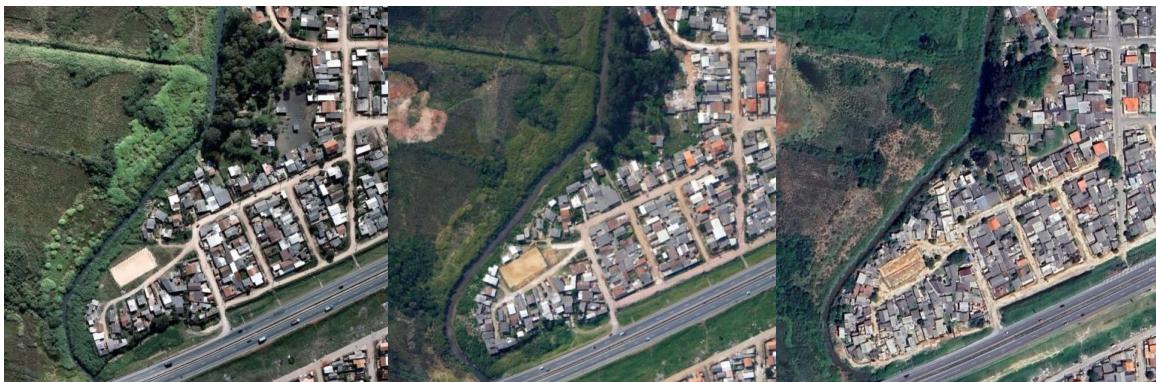
Figura 11 - Histórico da ocupação dos setores de riscos da Vila Liberdade: i) 2009 – início da ocupação; ii) 2012 – expansão da ocupação para as margens do rio Palmital; iii) 2022 construção das edificações atuais em setores de risco

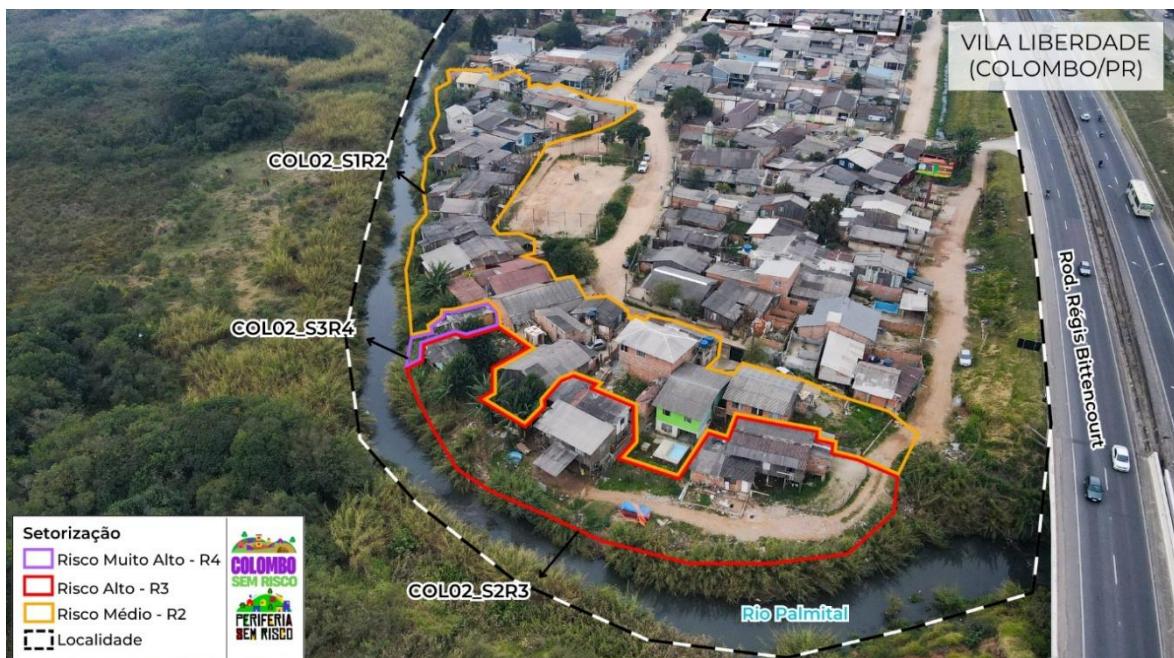
Figura 12 - Delimitação dos Setor 1 da Vila Liberdade (COL02)

O setor está suscetível a inundação e enxurrada com potencial de transportar grandes materiais com possíveis danos severos às estruturas das edificações. Nesse trecho, o rio Palmital é caracterizado como rio urbano retificado, aberto e com processo de assoreamento e acúmulo de lixo/entulho. As edificações estão localizadas entre 1 e 2 metros da margem.

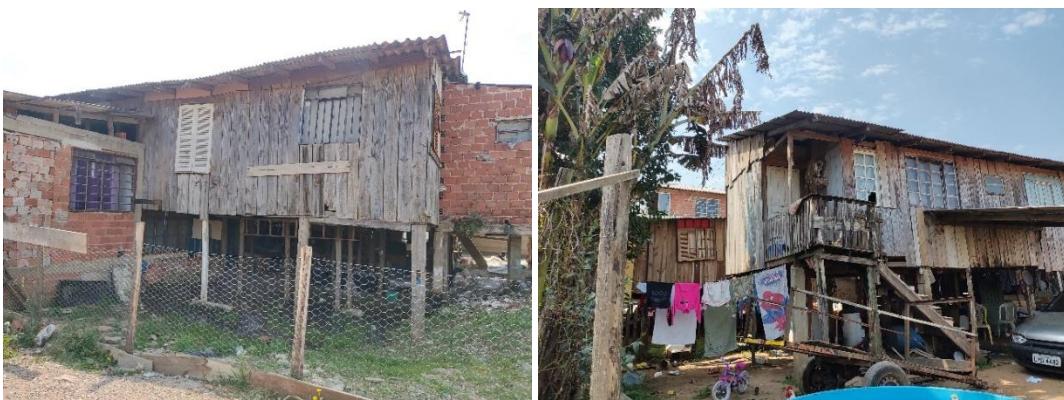
Figura 15 - Edificações suspensas por pilares de madeira, próximas à margem do rio Palmital, sujeitas a enxurrada e impacto de materiais pesados que o curso d'água transporta em dias de chuva intensa

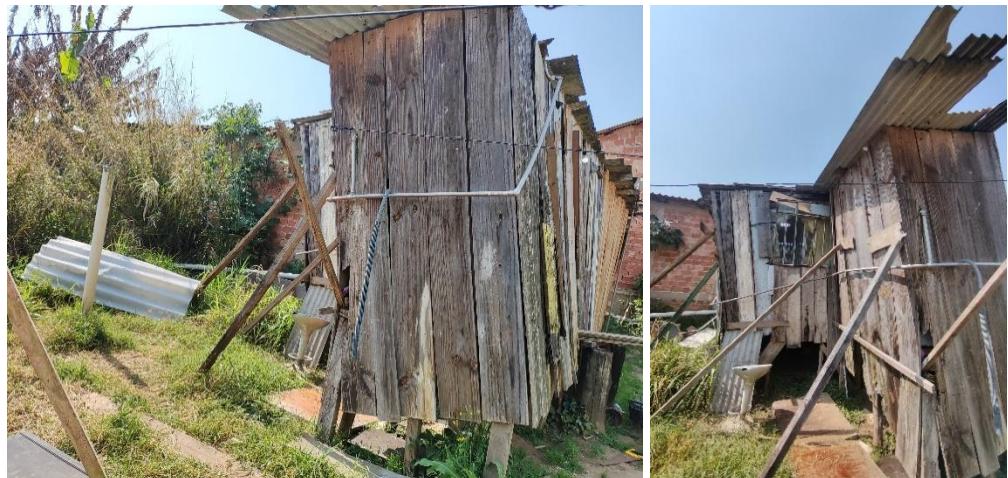
Figura 17 - Moradia do Setor 03 (R4) com indicadores de fragilidade construtiva e tentativa insuficiente de estabilizar a estrutura

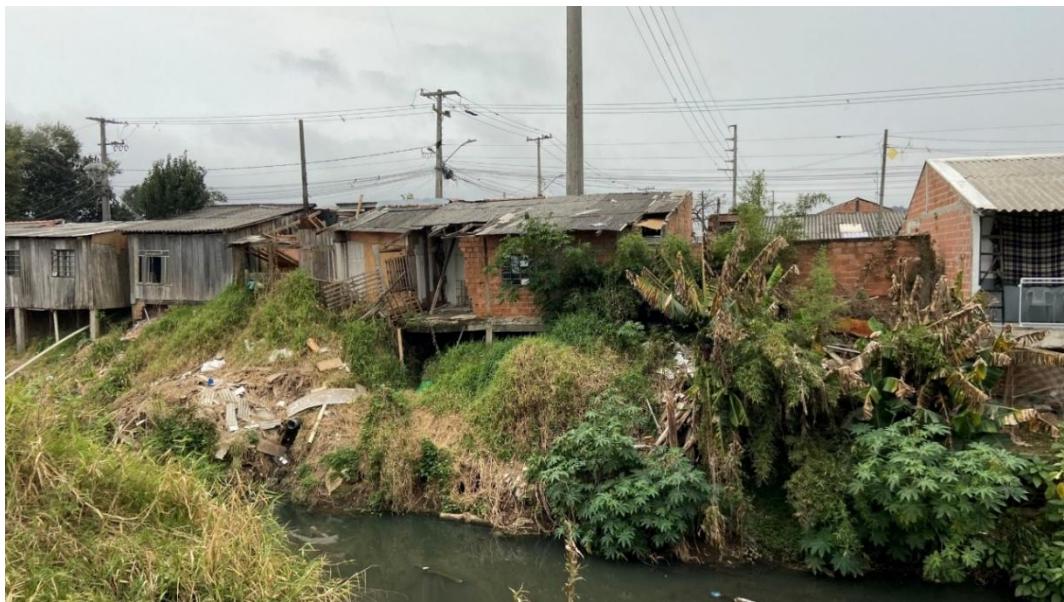
Figura 23 – Fundo das edificações vulneráveis na margem do rio Palmital com acúmulo de lixo e entulho

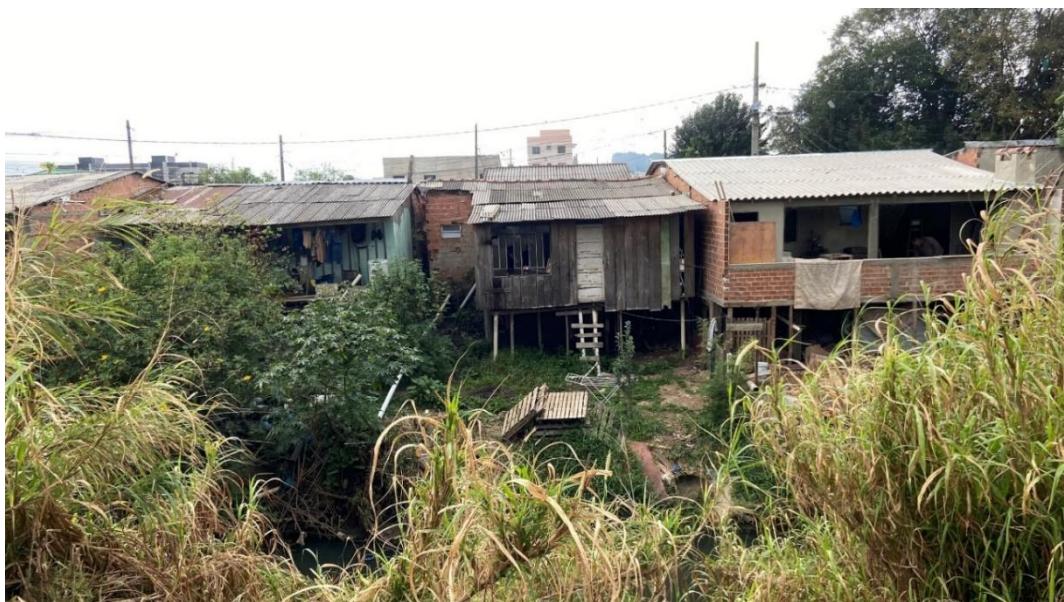
Figura 24 - Moradias próximas à margem do curso d'água com pilares de madeira e sinais de fragilidade construtiva

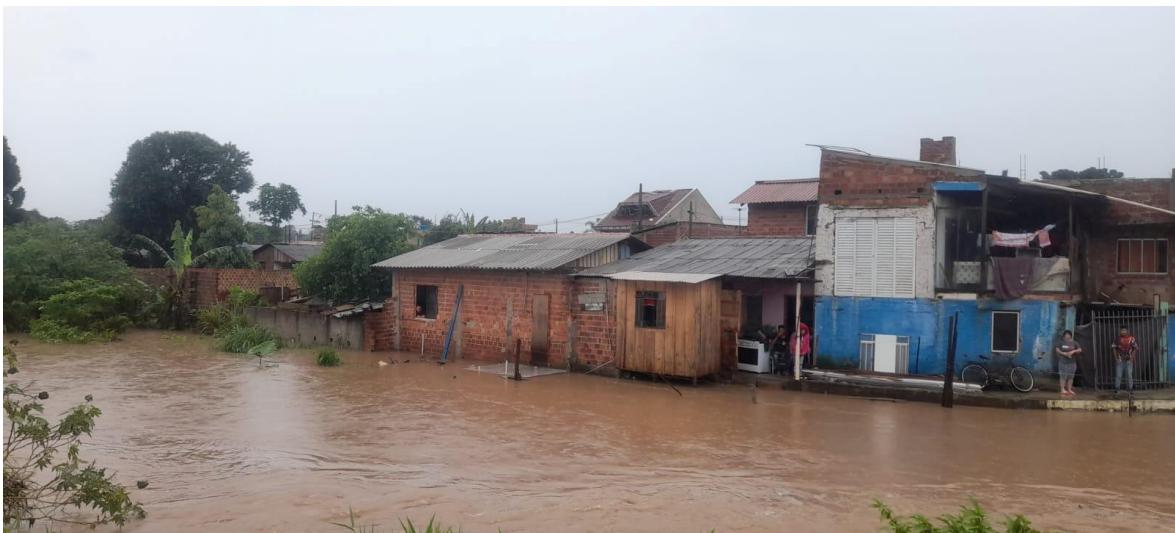
As moradias do setor estão suscetíveis à inundação do rio Palmital, caracterizado como rio urbano retificado e aberto, e aos processos de enxurrada que podem causar danos a estrutura das edificações, localizadas distantes entre 2 e 3 metros do curso d'água na horizontal e 2 metros na vertical.

Figura 26 - Setor 2 durante processo de inundação do rio Palmital no ano de 2022

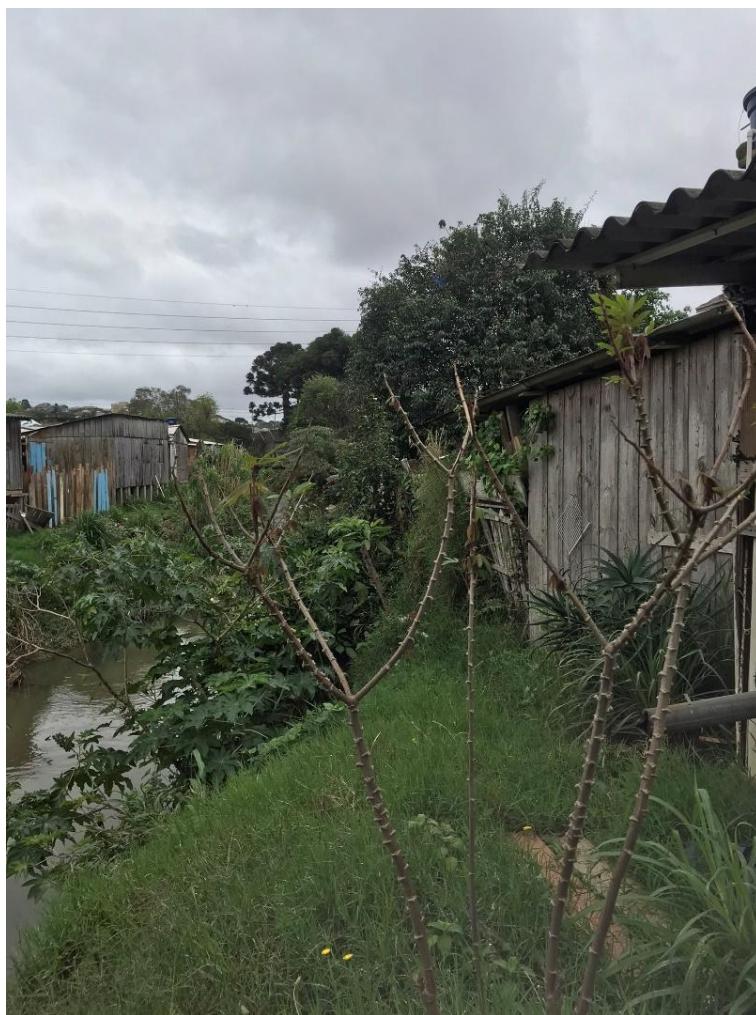
Figura 38 - Moradias próximas à margem do rio Atuba

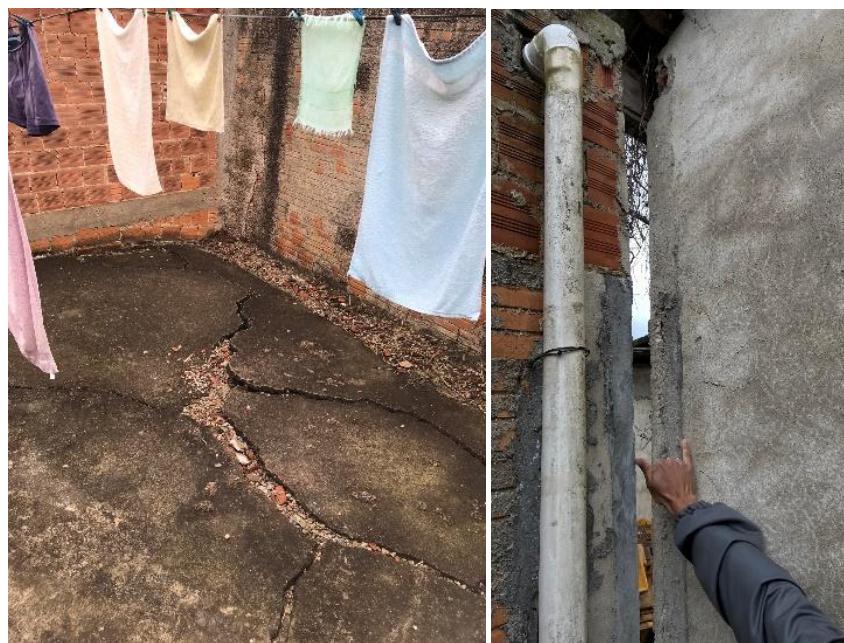
Figura 39 - Evidências de movimentação no quintal das edificações do Setor 2

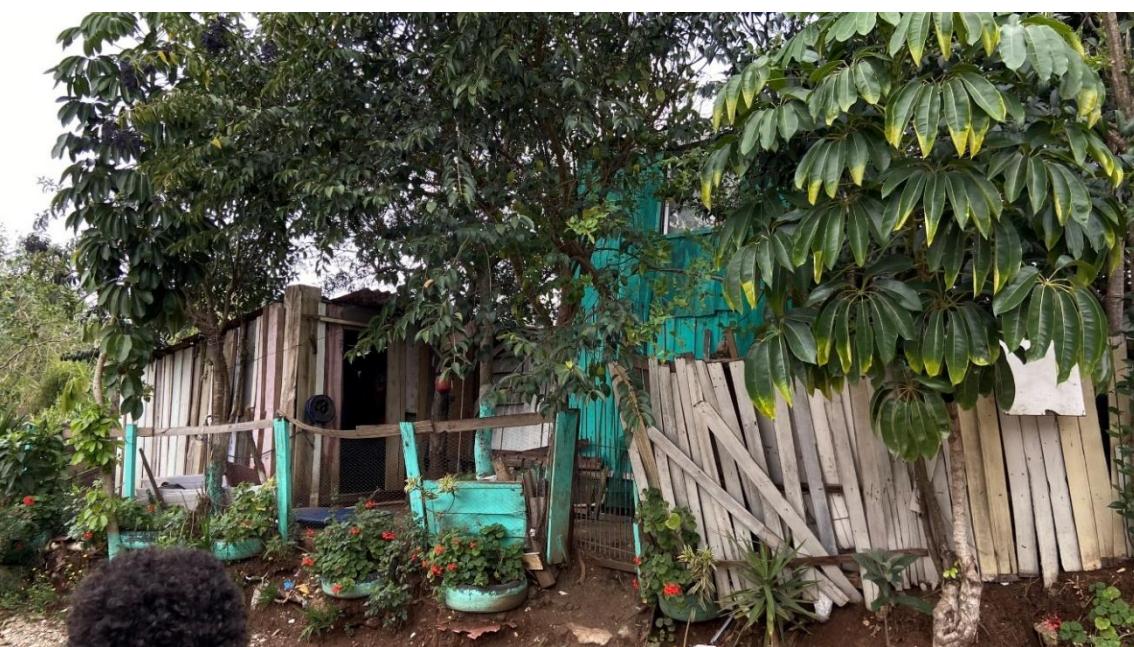
Figura 41 - Entrada da moradia do setor 03 (R3) pela Travessa do Rio

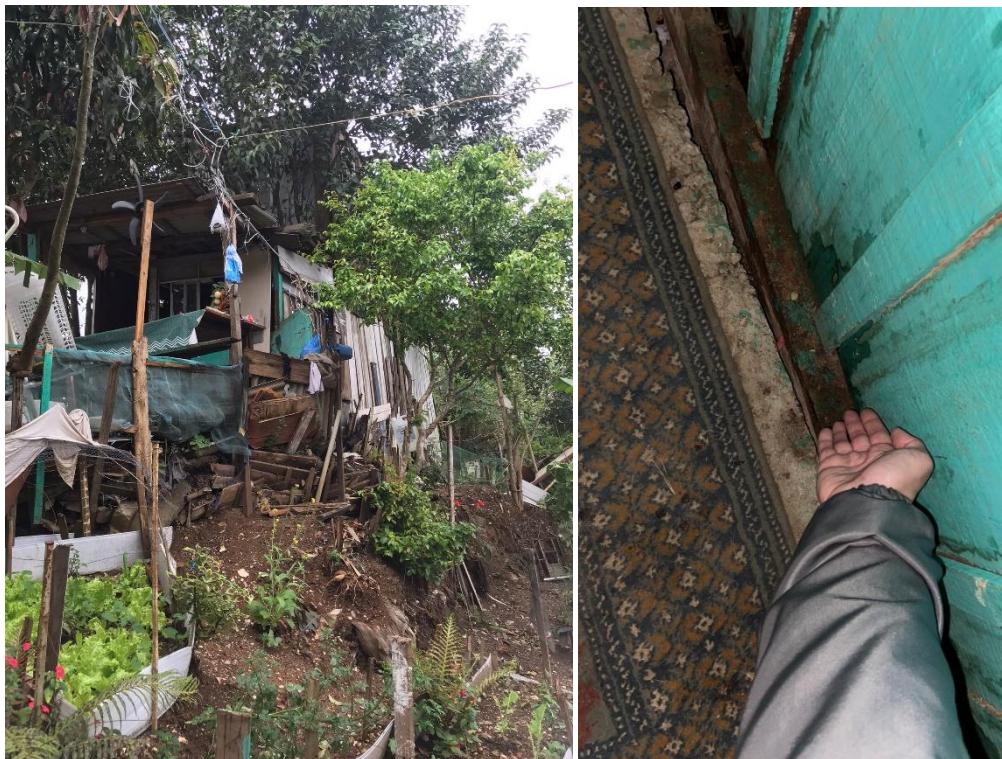
Figura 42 - Quintal nos fundos da moradia do setor 03 (R3) na margem do rio Atuba e vão entre parede e o piso da edificação na parte interna

Descrição do eventual processo perigoso identificado cujos indicadores, evidências ou recorrências anteriores indiquem necessidades de intervenção emergencial. Justifique: Recomenda-se orientar previamente e contatar os moradores do setor durante os processos de enchentes do rio Palmital -se orientar e realizar o contato com a moradora da edificação em relação aos processos de enchentes e solapamento do rio Atuba.	
Nº de edificações no setor: 1	Grau de risco: Alto (R3)

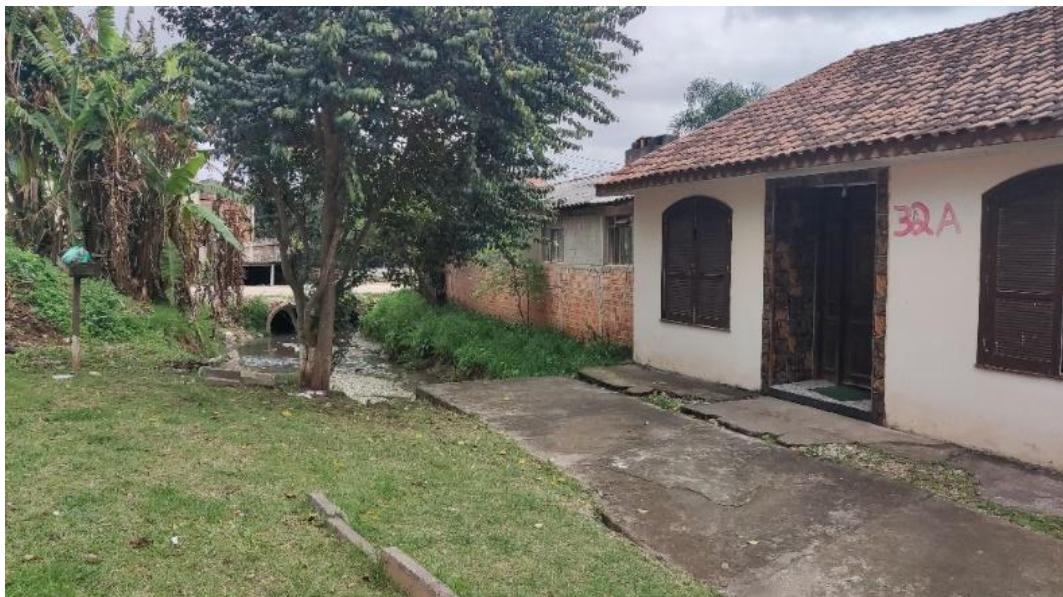
Figura 50 - Moradia mais baixa da rua próxima à margem do córrego com relatos de inundação

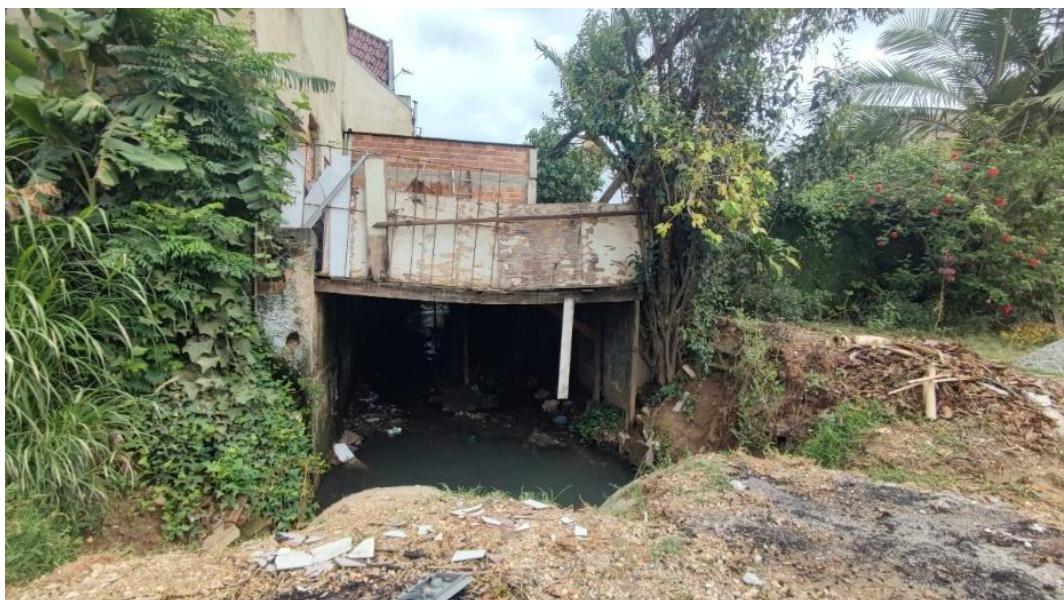
<p>Descrição de vulnerabilidades observadas: As edificações que compõem o setor estão consolidadas, construídas em alvenaria e apresentando média vulnerabilidade física ao processo de inundaçao. A estrutura do quintal de uma das edificações e muro apresentam deformações e rachaduras.</p>				
<p>Descrição do eventual processo perigoso identificado cujos indicadores, evidências ou recorrências anteriores indiquem necessidades de intervenção emergencial. Justifique:</p> <p>Não se aplica</p>				
Nº de edificações no setor: 3	Grau de risco: Médio (R2)

Figura 51 - Quintal de uma moradia em cima do córrego formando galeria improvisada

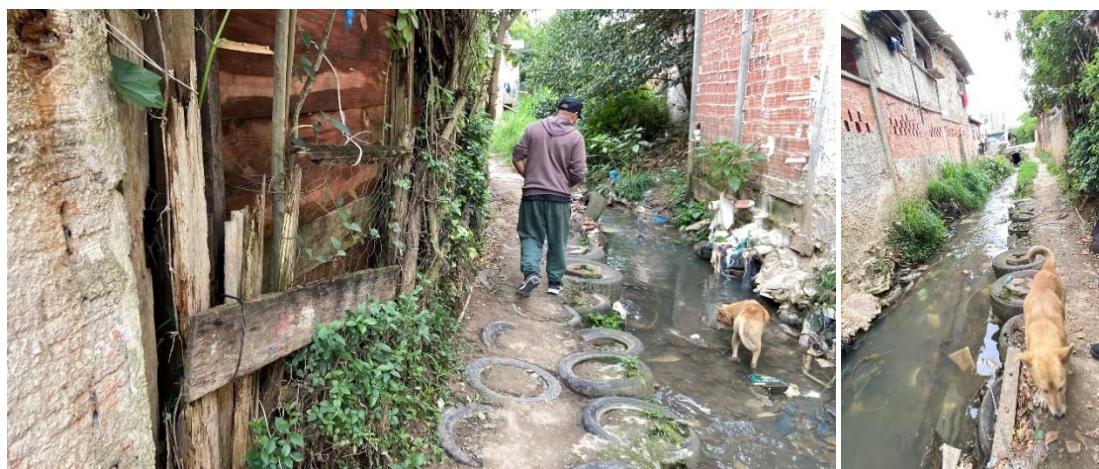
Figura 53 - Acesso precário ao Setor 3 (R2) com largura estreita muito próximo a lâmina d'água

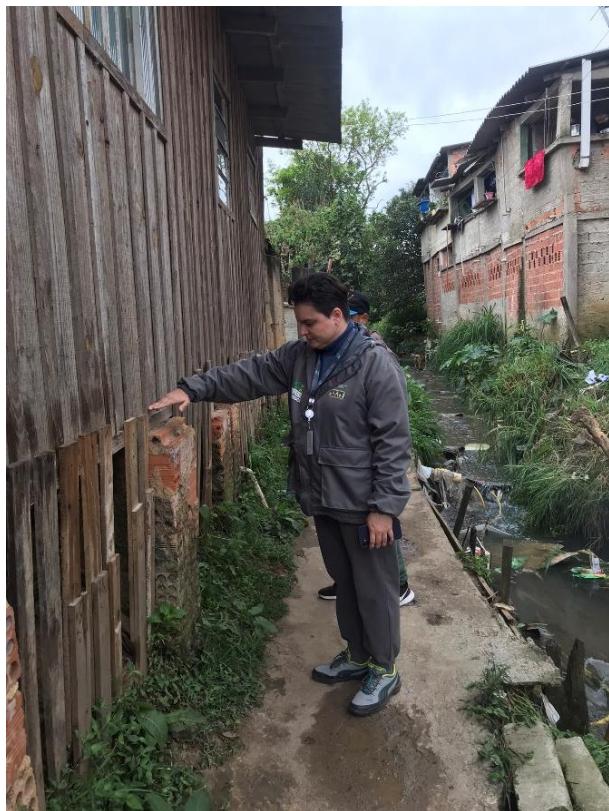
Figura 54 - Indicação de altura da lâmina d'água segundo relato dos moradores

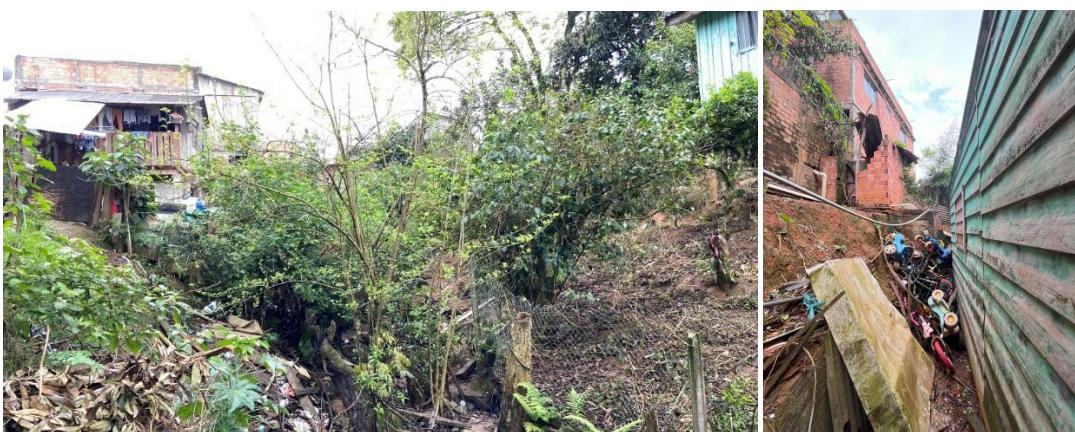
Figura 59 - Curso d'água parcialmente obstruído por vegetação e entulho (à esquerda) e talude de corte aos fundos de edificação do setor (à direita)

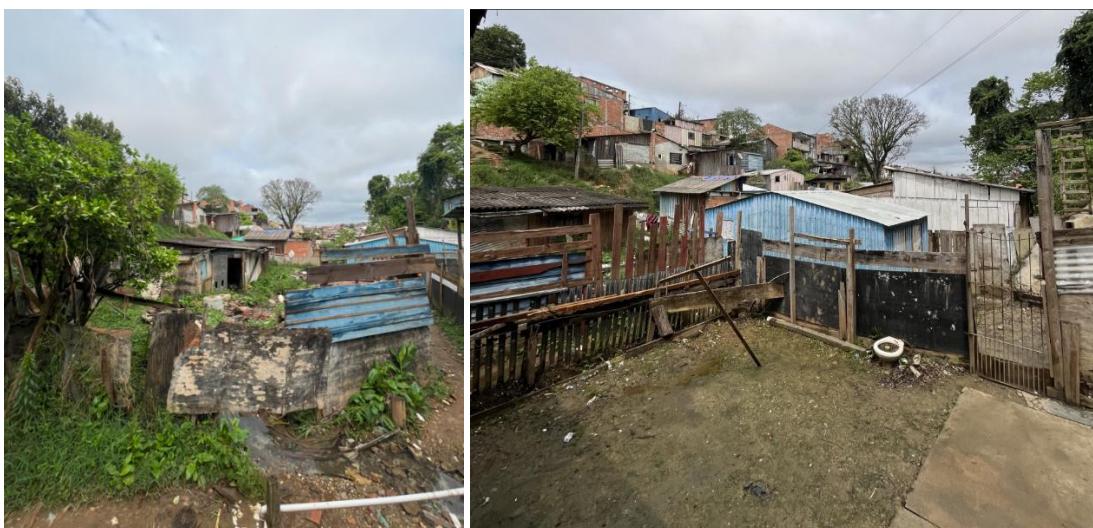
Figura 61 - Condição de declividade mais suave e diminuição do canal facilitando o extravasamento (à esquerda) e quintal permanentemente úmido do Setor 2 (à direita)

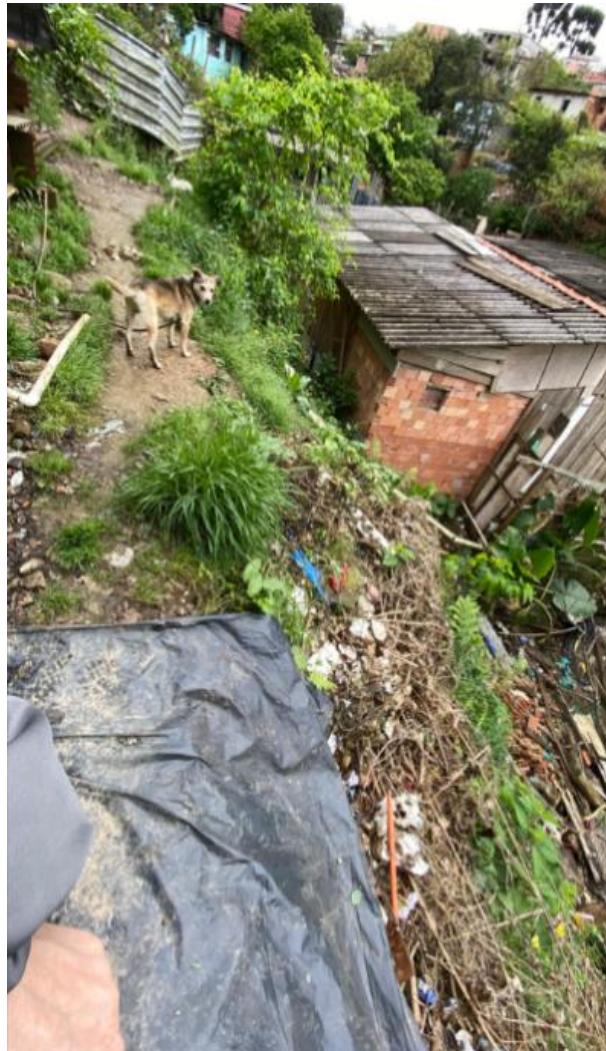
Descrição de vulnerabilidades observadas: As duas residências do setor são mistas, com base de alvenaria e parede de madeira, com média vulnerabilidade física a danos por processos de deslizamento, além de abrigar família com crianças.

Figura 63 - Talude a jusante da edificação do setor 3 com lona plástica devido a deslizamentos anteriores

Recomenda-se orientar os moradores do setor COL12_S3R3 na fase de preparação para a época de chuva, melhorar os acessos e definir rotas de fuga em caso de emergências.

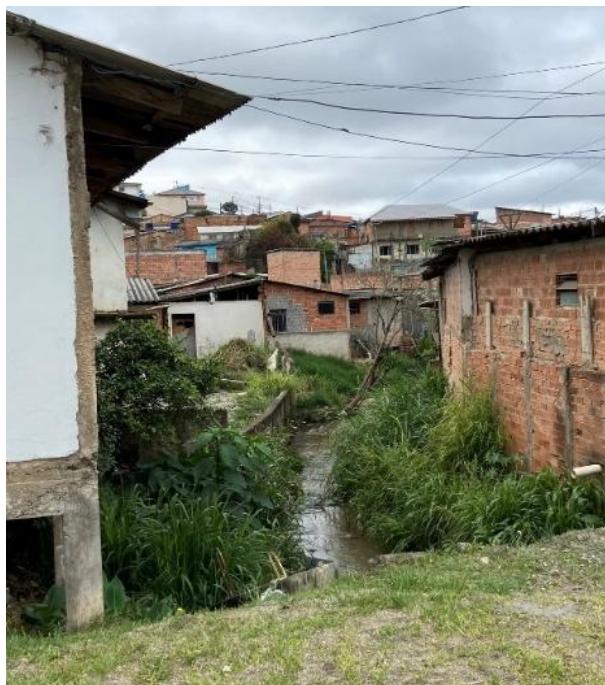
As edificações estão localizadas entre 1 e 2 metros da margem do córrego, sujeito à inundação e ao aumento de cota até 2 metros acima do normal. A alta energia cinética que a água tem no trecho em questão, aberto e retificado, é responsável por causar danos à margem esquerda e, consequentemente, às estruturas das casas.

Figura 66 - Proximidade das edificações no setor 5 da Vila Nova (COL12)

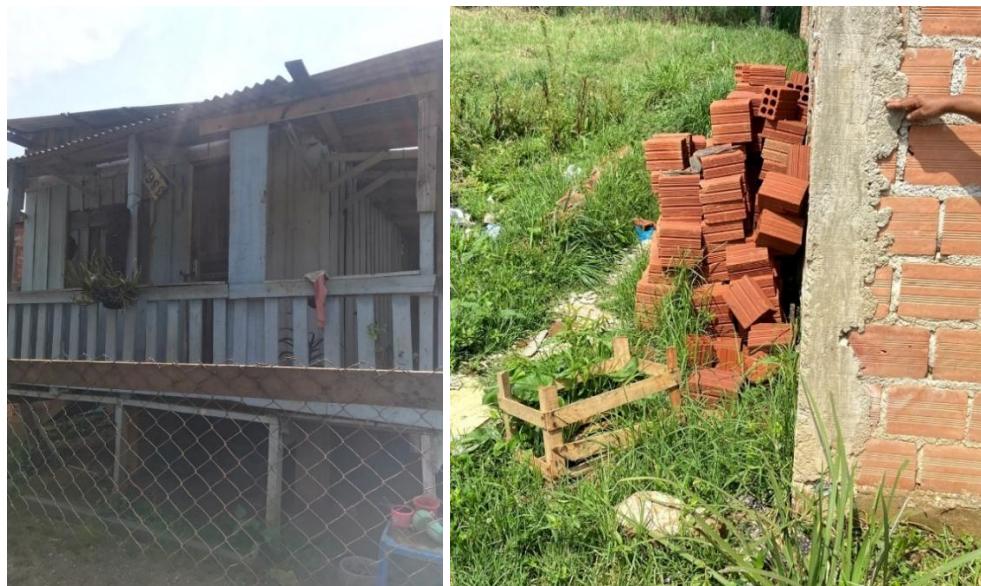
Figura 71 - Edificação elevada para reduzir o impacto das enchentes (à esquerda) e indicação da altura da lâmina d'água, lixo e entulho acumulados (à direita)

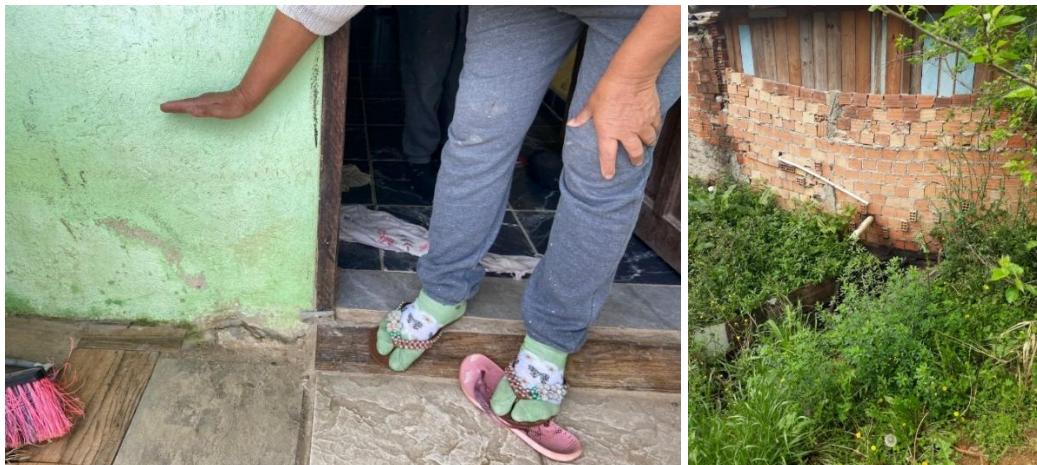
Figura 75 - Indicação da altura da lâmina d'água durante o processo de inundação no setor 3 (à esquerda) e trecho de galeria obstruída por edificação do Setor 3

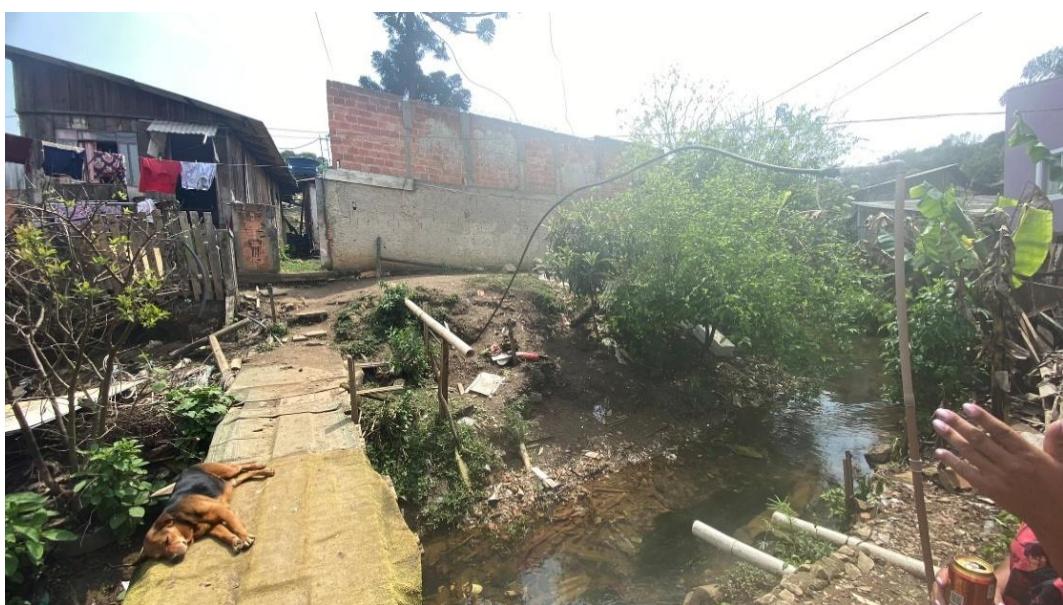
<p>Descrição de vulnerabilidades observadas: As edificações que compõe o Setor 4 têm características de alta vulnerabilidade física frente aos processos de inundação e enxurrada do córrego. Há indicativos de instabilidade estrutural.</p>	
<p>Descrição do eventual processo perigoso identificado cujos indicadores, evidências ou recorrências anteriores indiquem necessidades de intervenção emergencial. Justifique:</p> <p>Recomenda-se orientar previamente e contatar os moradores do setor durante os processos de enchente do rio Arruda.</p>	
Nº de edificações no setor: 12	Grau de risco: Alto (R3)

Figura 77 - Proximidade das edificações da margem e despejo de águas servidas no rio Arruda

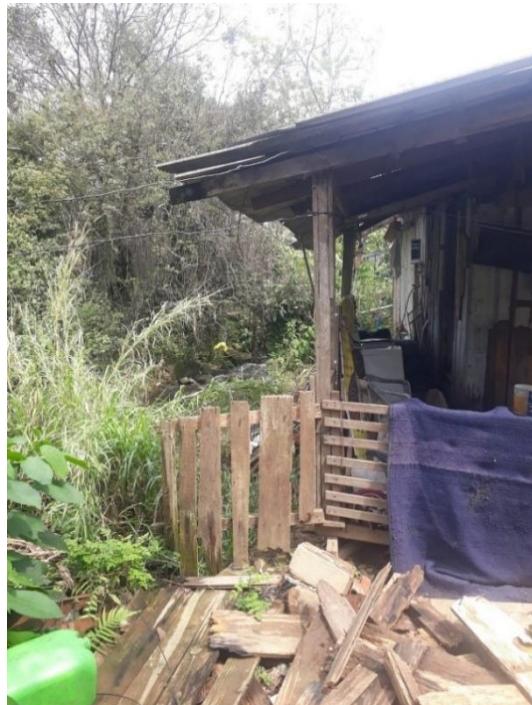
Figura 79 - Edificação da madeira com evidências de solapamento na área de serviço

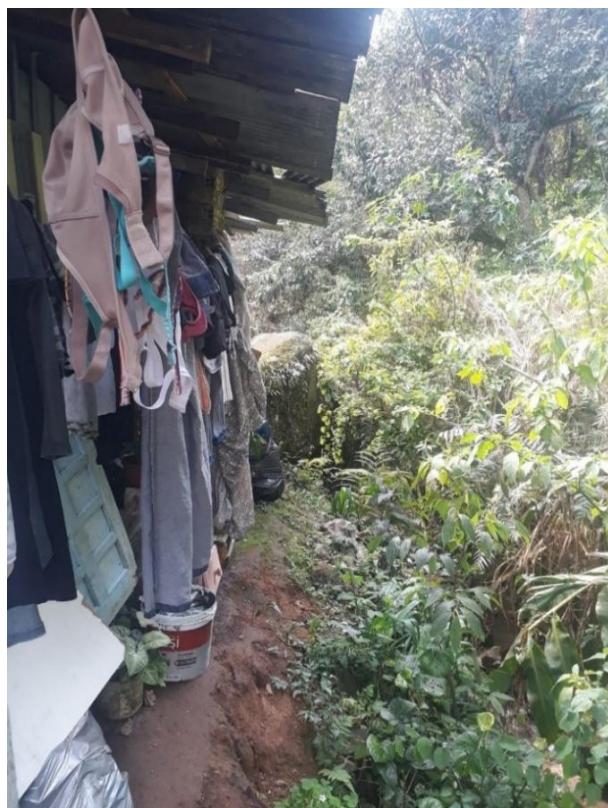
Figura 81 - Proximidade da edificação até o rio Arruda com declividade acentuada no trecho

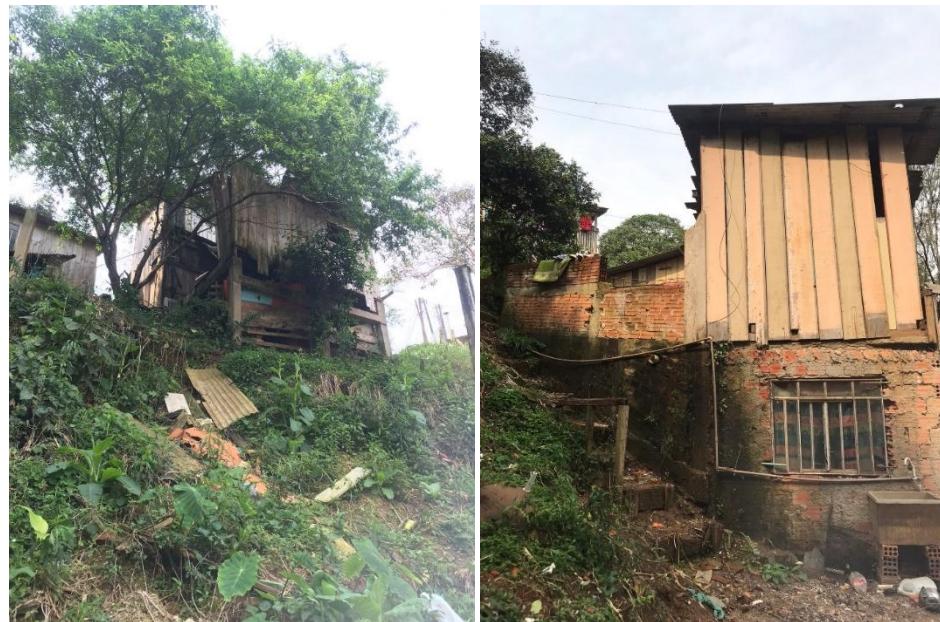
As três edificações do setor estão suscetíveis a processo de deslizamento translacional na encosta com inclinação de aproximadamente 25º a 30º, com taludes de cortes de aproximadamente 2 metros e aterros de até 1 metro de altura. A geometria irregular da encosta com vegetação esparsa de médio porte e trincas no terreno indicam lançamento de solo e entulho que podem ser mobilizados em eventos de chuva atípicos. A rua do Colibri tem galeria de água pluvial, entretanto, o sistema não direciona as águas do final da rua que descem pela escadaria e pela encosta de maneira desorganizada com agravamento da falta de calhas nas edificações, facilitando a saturação do solo e, consequentemente, a deflagração de movimentos gravitacionais de massa.

Figura 85 - Depósito de entulho e lançamento de aterro sobre a encosta do Setor 1 (à esquerda) e edificação a menos de 1 metro da parte mais acentuada da encosta (à direita)

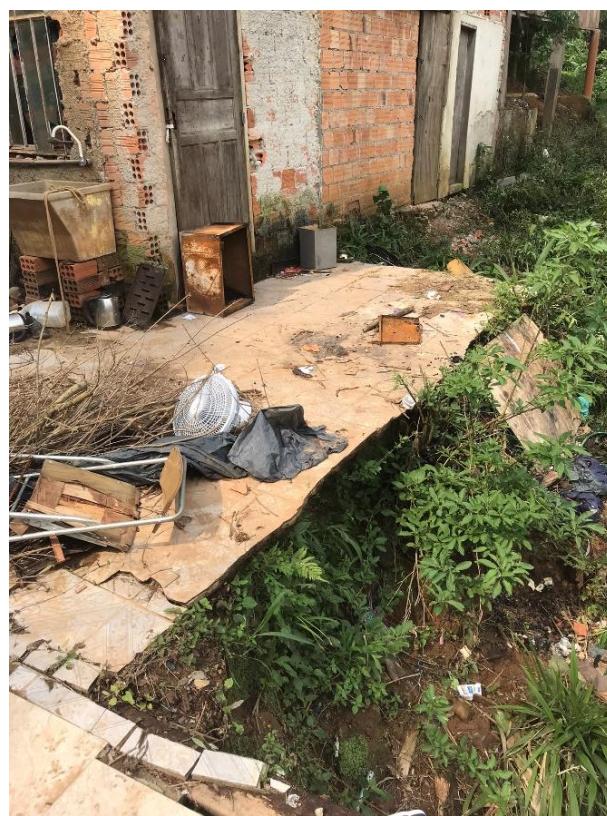
Figura 86 - Contrapiso de casa atingida por deslizamento pretérito

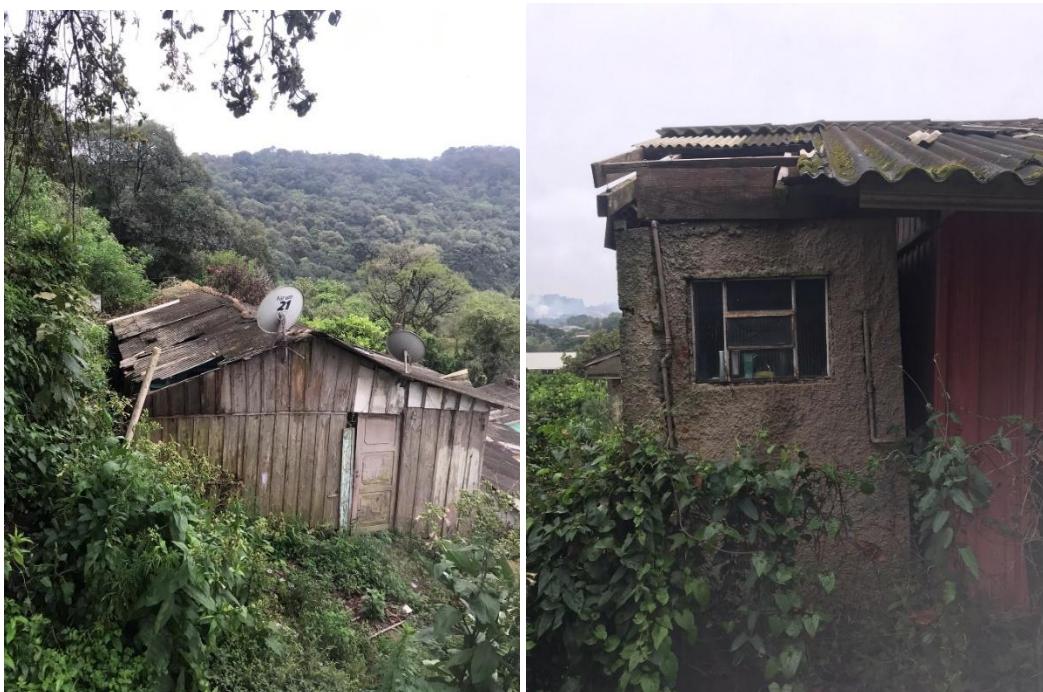
Figura 91 - Casa desocupada com piso e telhado danificados, recomenda-se interdição (à esquerda) e banheiro apoiado em aterro e deslocado do resto da edificação (à direita)

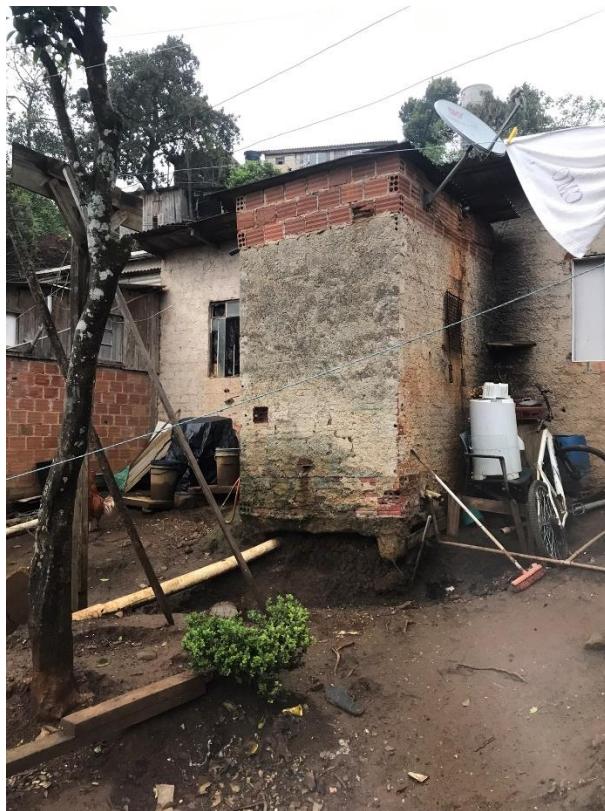
Figura 92 - Cômodo descalçado devido a concentração do escoamento superficial das águas de montante

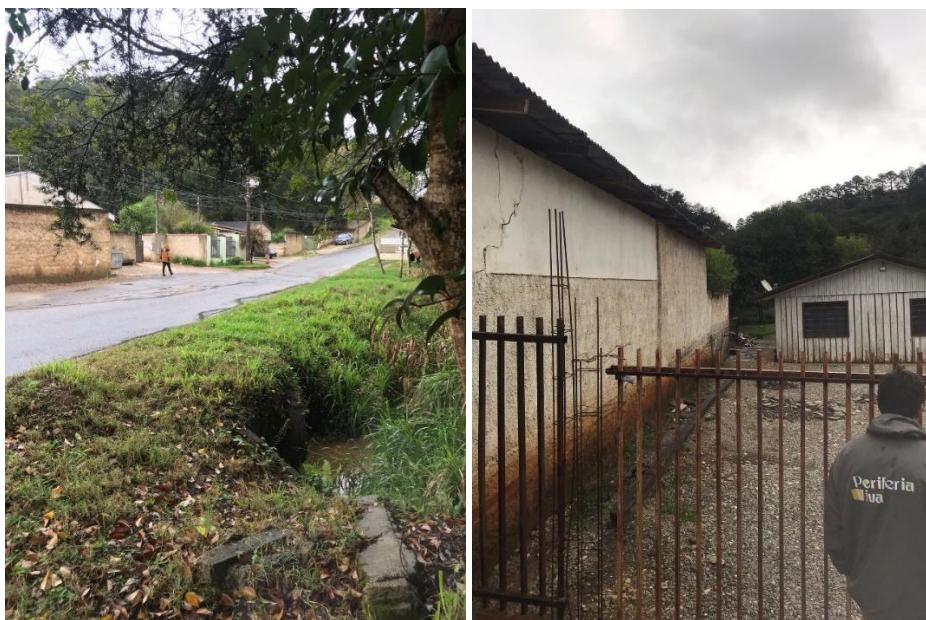
Figura 96 - Manilhamento do curso d'água a montante do setor

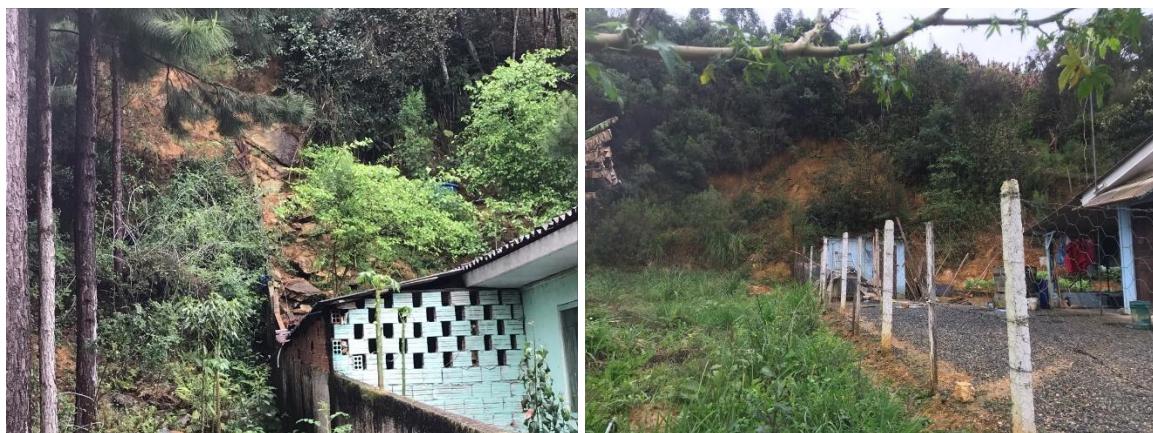
Figura 98 - Evidência de processo de movimento gravitacional de massa próximo a residência do Setor 2 (à esquerda) e cicatriz de escorregamento nos fundos de edificação

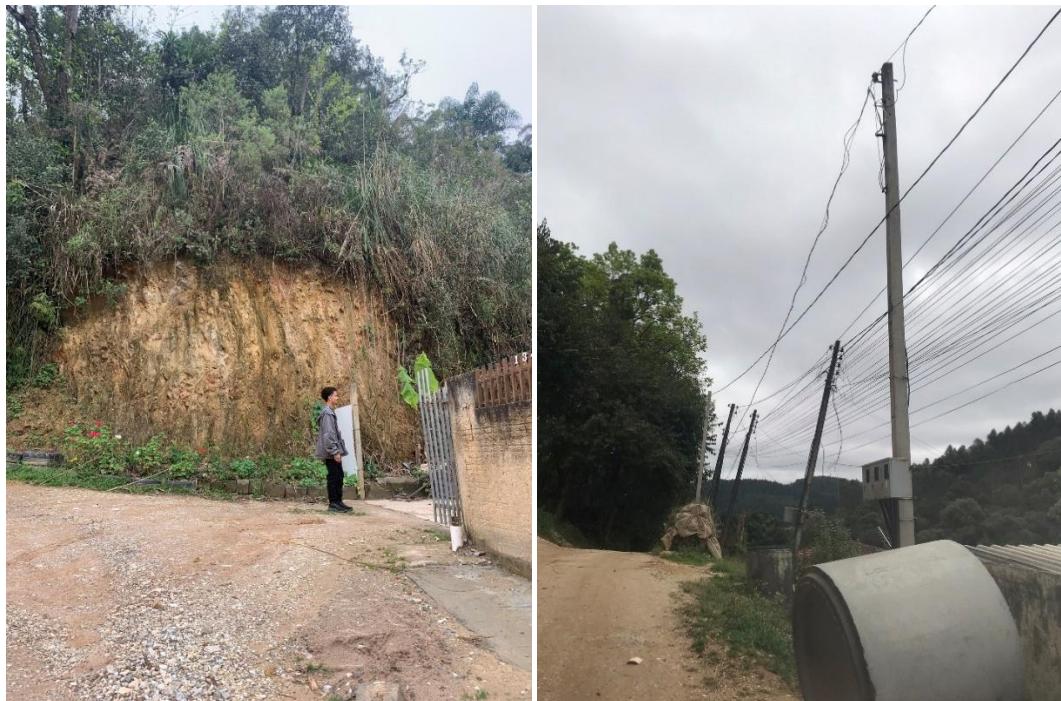
Há indícios de movimentação na via que corta o setor com postes inclinados e algumas cicatrizes, porém fora do atingimento de edificações da localidade. Na parte a jusante do setor, entre a travessa Particular e o córrego, há sulcos erosivos que estão aumentando em direção às edificações. Segundo relatos de moradores, há registros de movimentação de pequeno porte em alguns trechos, mas sem danos significativos às edificações até o presente momento. Na bifurcação da travessa Particular II tem caso crítico de acúmulo de água da chuva da rua a montante.

Figura 102 - Talude da casa com problemas de concentração da água da chuva devido à falta de drenagem da rua a montante (à esquerda) travessa Particular II com postes inclinados (à direita)

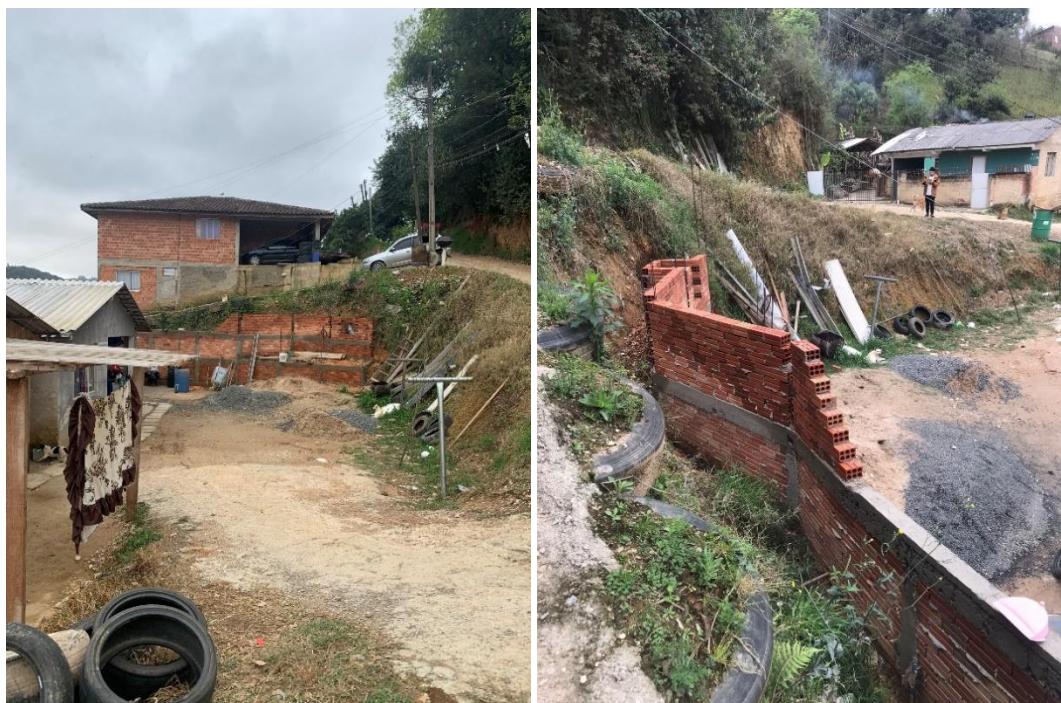
Figura 103 - Obra para contenção do acesso às casas da meia encosta

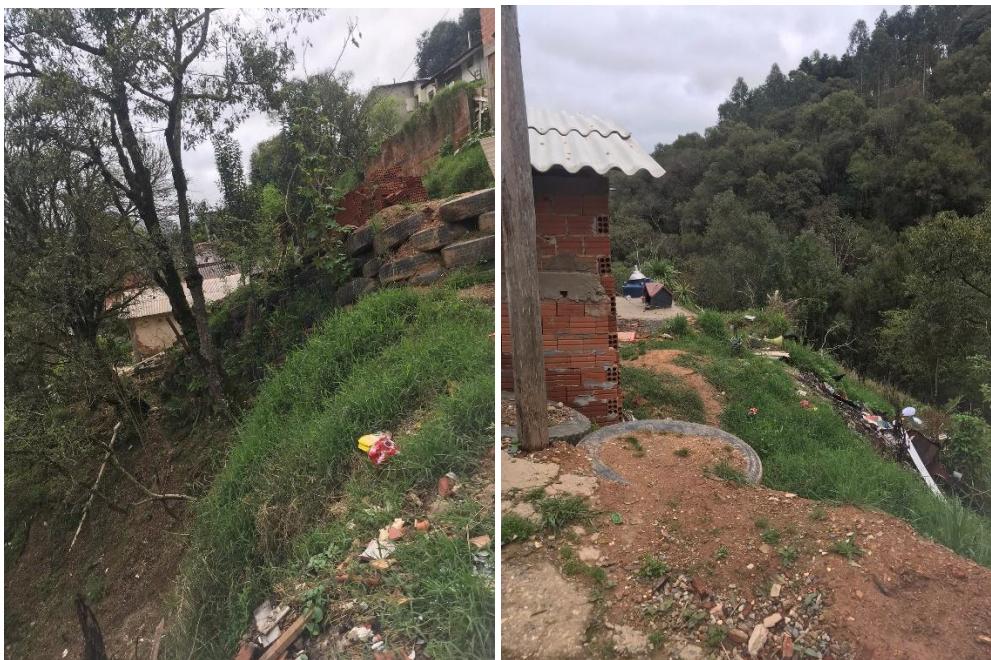
Figura 104 - Sulcos erosivos a jusante das edificações do setor próximo ao córrego
