PLANO MUNICIPAL DE REDUÇÃO DE RISCOS - PMRR

RELATÓRIO 02

Mapeamento de Riscos

Município: COLOMBO-PR

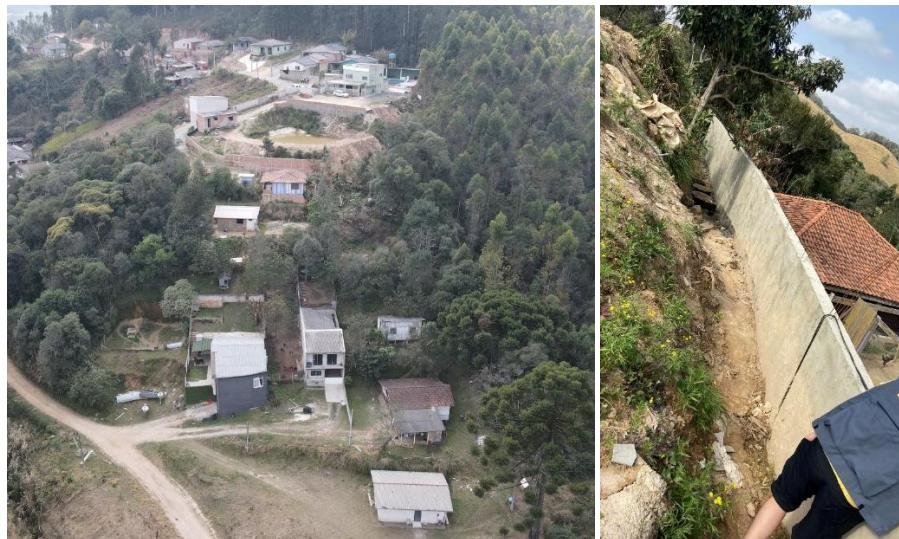
Descrição do eventual processo perigoso identificado cujos indicadores, evidências ou recorrências anteriores indiquem necessidades de intervenção emergencial. Justifique:
O rompimento do reservatório pode ocasionar danos imensuráveis ao setor em questão

Figura 106 - Talude à jusante do reservatório (à esquerda) e muro feito em tijolo vazado entre reservatório e o talude com edificações (COL23) (à direita)

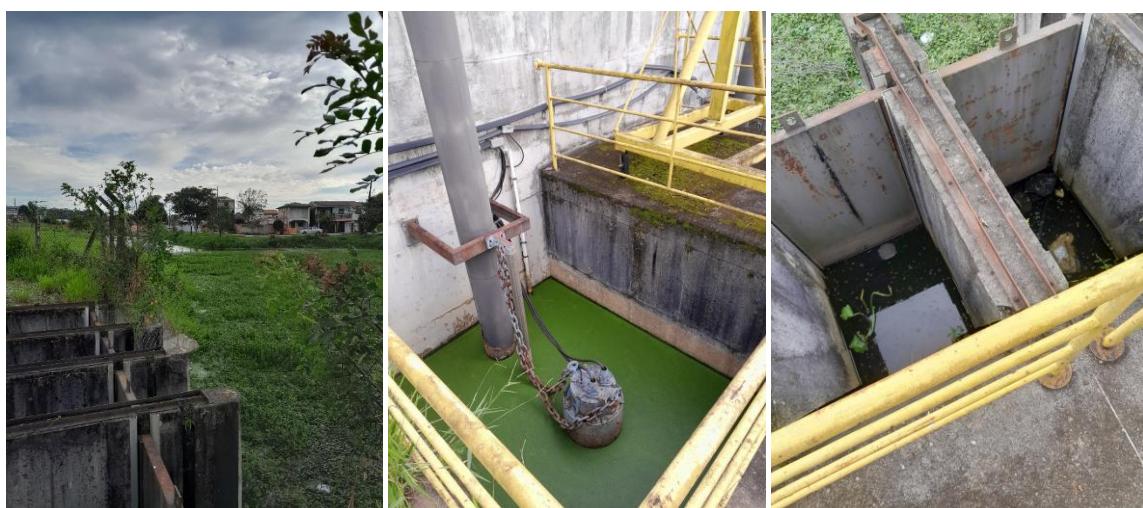
Figura 109 - Lagoa de detenção, comportas e sistemas para bomba hidráulica na Vila Zumbi dos Palmares (COL01)

Observações gerais sobre a localidade: Recomenda-se incluir localidade no plano de contingência com delimitação atualizada. Destaca-se que a montante da localidade, em direção à rua Campo do Tenente, estão sendo construída mais três bacias de detenção que reduzirá o risco de inundação do rio Palmital quando estiverem em pleno funcionamento. Além do dia dedicado ao imageamento de drone, 08 de agosto de 2024, a equipe da UFPR esteve na localidade dia 17 de maio de 2024, para campo de reconhecimento e conversa com liderança do bairro acompanhada por membros do Comitê Gestor Municipal, e 27 de agosto de 2024, para realização do sobrevoo de drone e conversa com moradores locais.

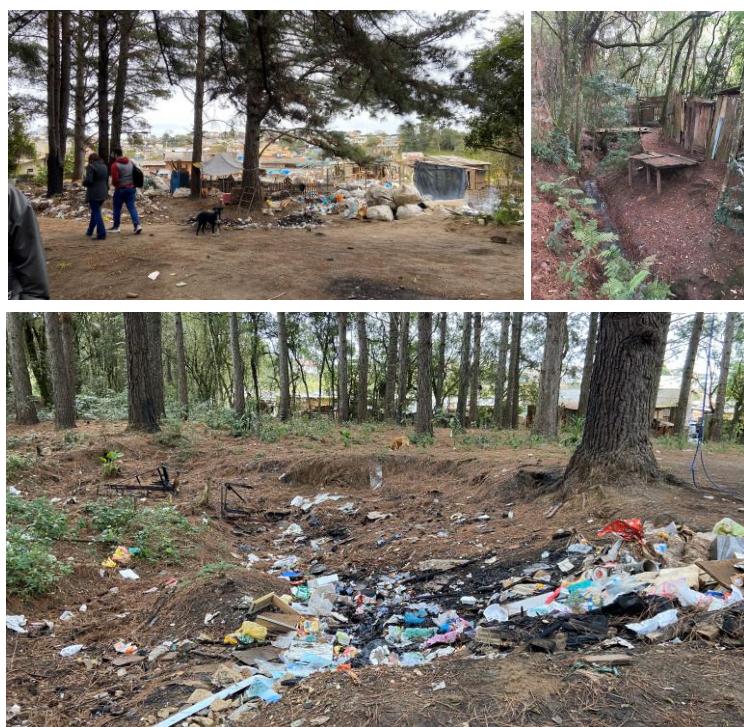
Figura 112 - Armazenamento e descarte inadequado de resíduos sólidos e valeta que direciona parte d'água entre o rio Palmital e as edificações

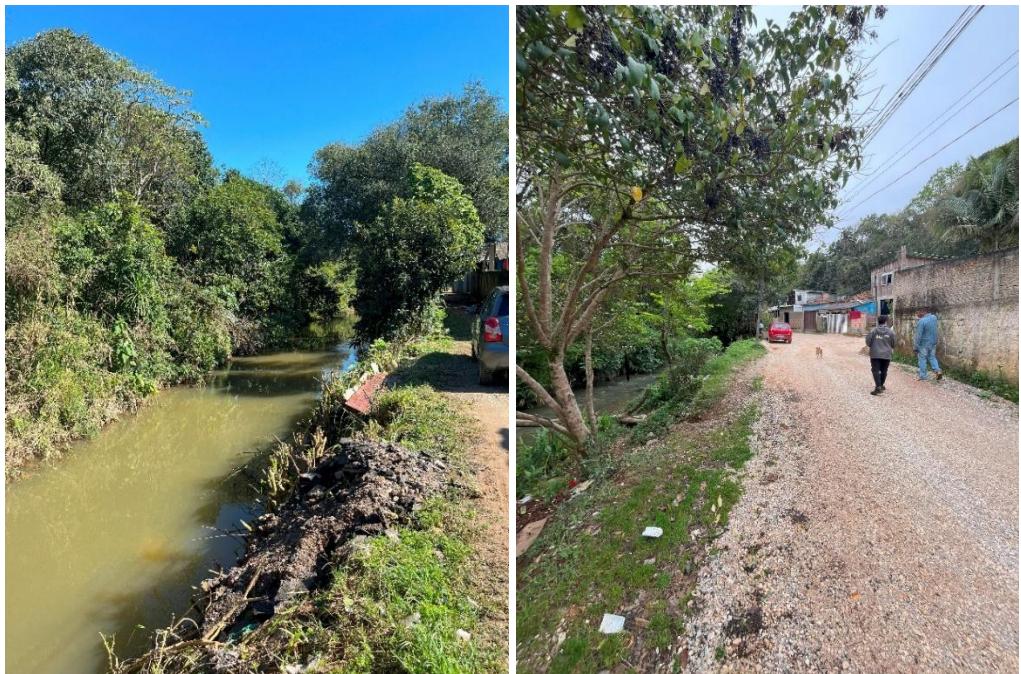
Figura 115 - Acesso às moradias do final da rua Manoel de Carvalho (à esquerda) e vista da rua Sebastiana de Lima (à direita)

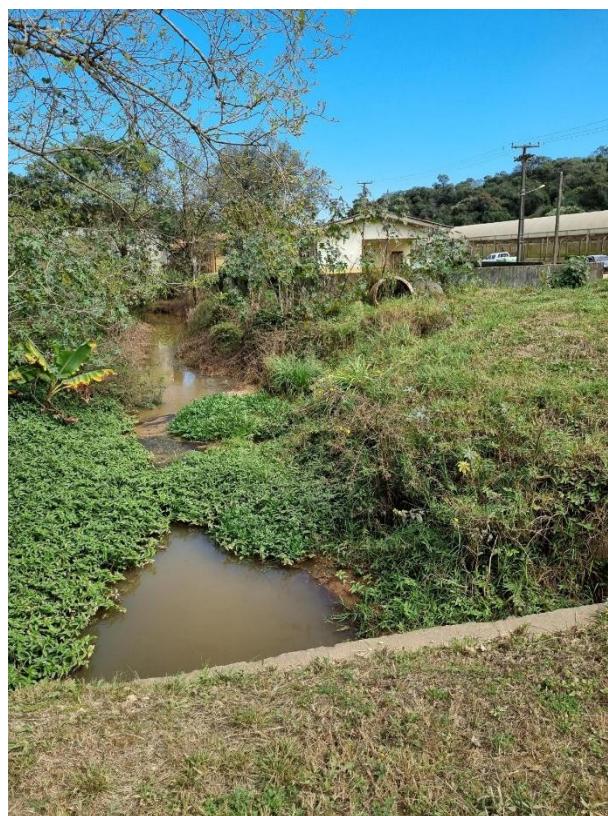
Diagnóstico da localidade: A localidade delimitada está na confluência de três cursos d’água em terreno relativamente plano que é responsável por inundações em chuvas de maior intensidade, principalmente no cruzamento das ruas São João e Pedro Fiorese. Por ser uma localidade na área rural, os lotes são maiores com muita área de infiltração que servem como proteção em períodos de enchentes. A maior parte das edificações na região têm vulnerabilidade baixa frente aos processos hidrológicos devido ao padrão construtivo elevado. O caso mais crítico é a antiga escola que funcionava na rua Pedro Fiorese onde curso

Figura 118 - Curso d'água aberto com a escola desativada ao fundo

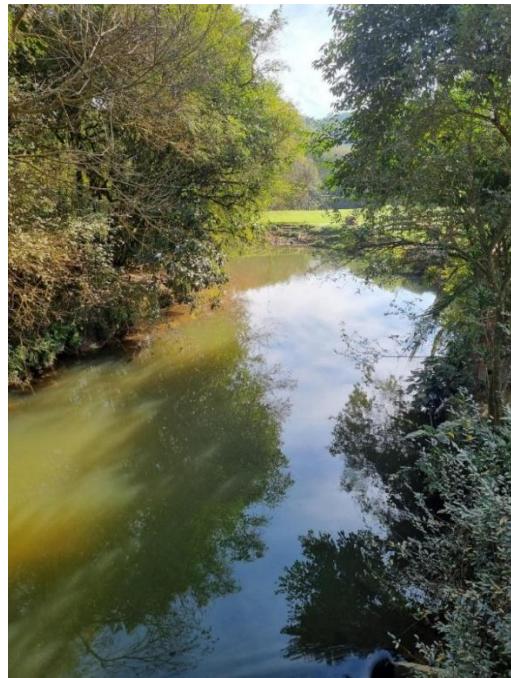
Diagnóstico da localidade: A localidade está em torno do rio Capivari, em terreno relativamente plano que é responsável por inundações em chuvas de maior intensidade, principalmente próximo a ponte que divide os municípios de Colombo e Bocaiúva do Sul. Por ser uma localidade na área rural, os lotes são maiores com muita área de infiltração que servem como proteção em períodos de enchentes. Ainda que o lado de Bocaiúva tenha edificações mais próximas umas das outras nesse trecho e esteja passando por obras de drenagem na via pública. A maior parte das edificações na região têm vulnerabilidade baixa frente aos processos hidrológicos devido ao padrão construtivo. Segundo os moradores, o caso mais crítico está no comércio (bar e restaurante) próximo à ponte supracitada que sofre com enchentes mais frequentemente. Destaca-se a importância de acompanhar a localidade já que rio Capivari nesse trecho tem uma vazão considerável e a alteração no uso do solo pode agravar o problema.

Figura 121 - Vista para montante da ponte sobre o rio Capivari (COL22)

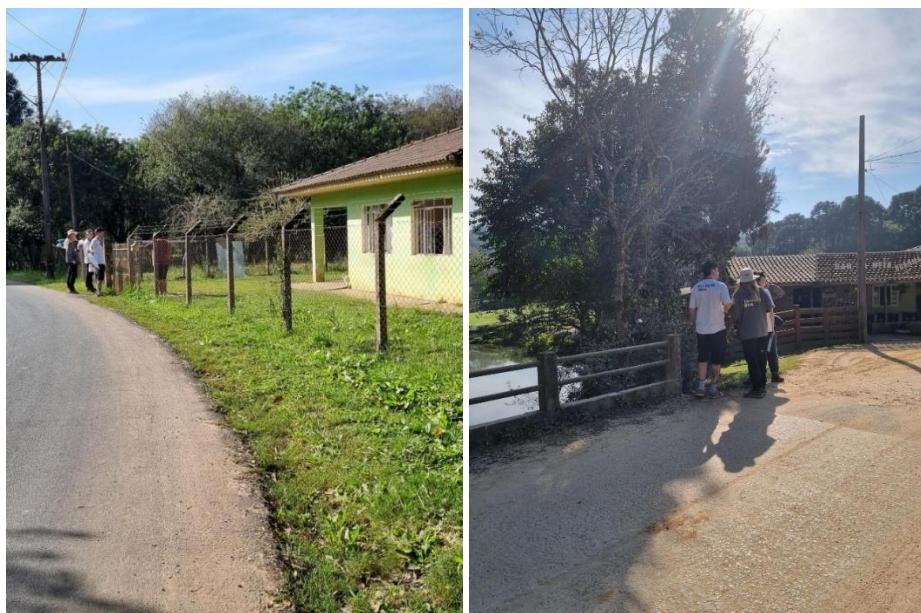
Figura 122 - Moradia mais próxima ao rio Capivari do lado de Colombo (à esquerda) e edificação comercial mais próxima ao curso d'água em Bocaiúva do Sul (à direita)
