COLOMBO SEM RISCO

VOLUME 2

INSTITUTO FEDERAL
Paraná

Campus
Paranaguá

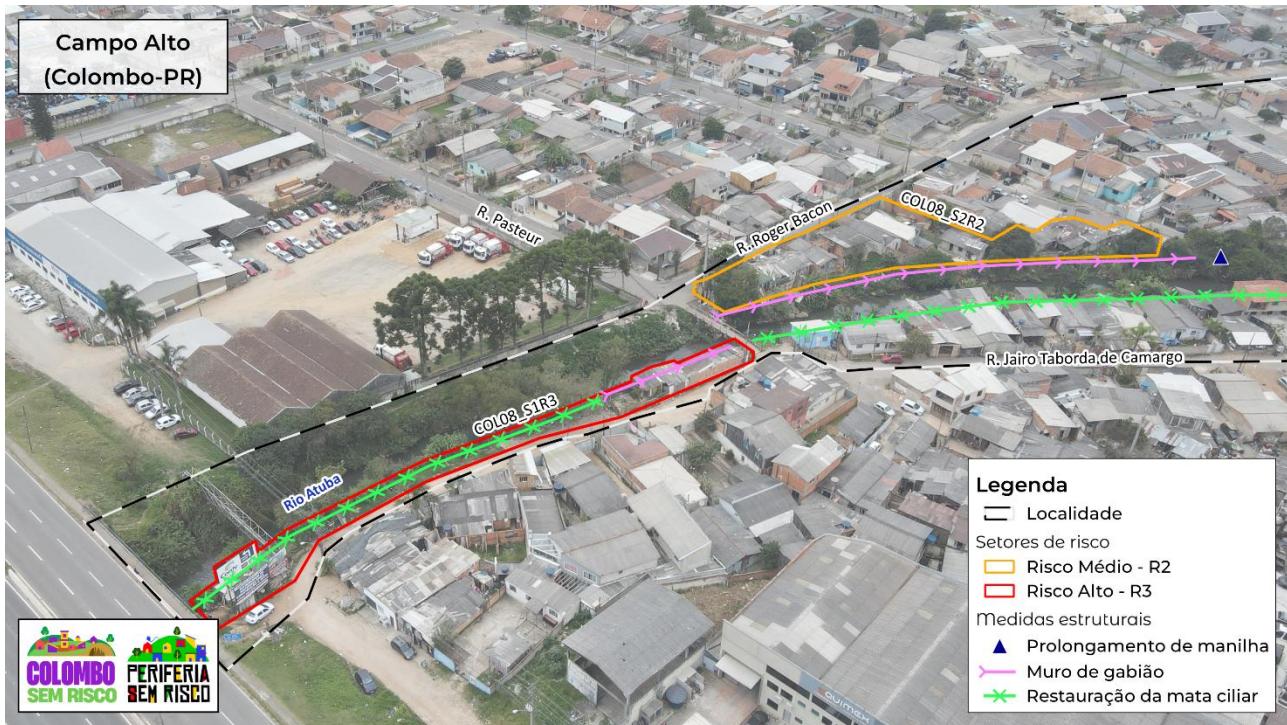
Figura 9 - Representação das medidas estruturais para os setores COL08_S1R3 e COL08_S2R2

Descrição geral das medidas: Recomenda-se a construção de um muro de gabião na área próxima às edificações para evitar o solapamento da margem (Figura 9). Também é indicada a requalificação das moradias do setor, já que muitas estão em risco devido à fragilidade das estruturas. Além disso, os próprios moradores já realizam plantios e ações de revegetação na região, com bons resultados. Por isso, é importante valorizar essa iniciativa e incentivar a continuidade e o reforço da revegetação.

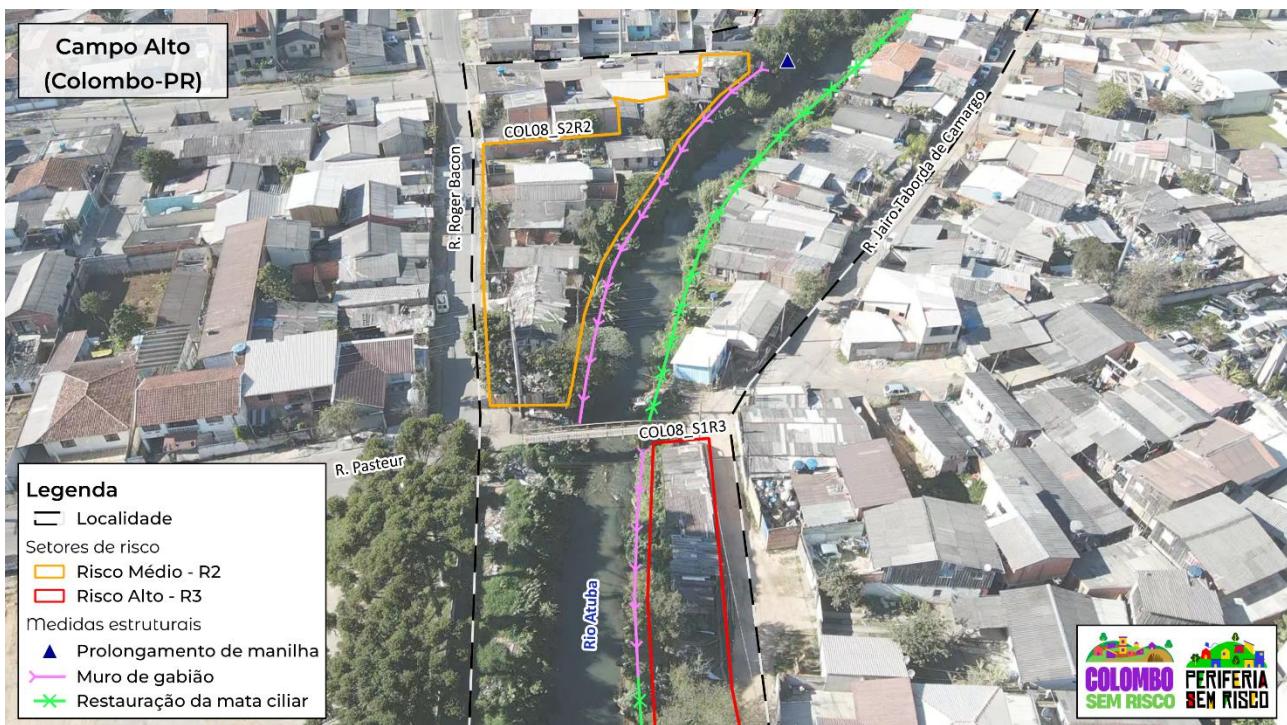
Figura 11 - Representação das medidas para o setor COL08_S2R2

Descrição geral das medidas: Sugere-se a construção de muro de gabião em todo o setor, conforme mostrado na Figura 11. Assim como no Setor 1, é importante reforçar a revegetação para ajudar na proteção da área. No final da rua Kelvin e na avenida Confúcio, há manilhas que precisam ser prolongadas, pois o tamanho atual está causando erosão no talude. As manilhas devem passar pelo muro de gabião, que servirá como apoio e ajudará a proteger o talude, direcionando corretamente a água.

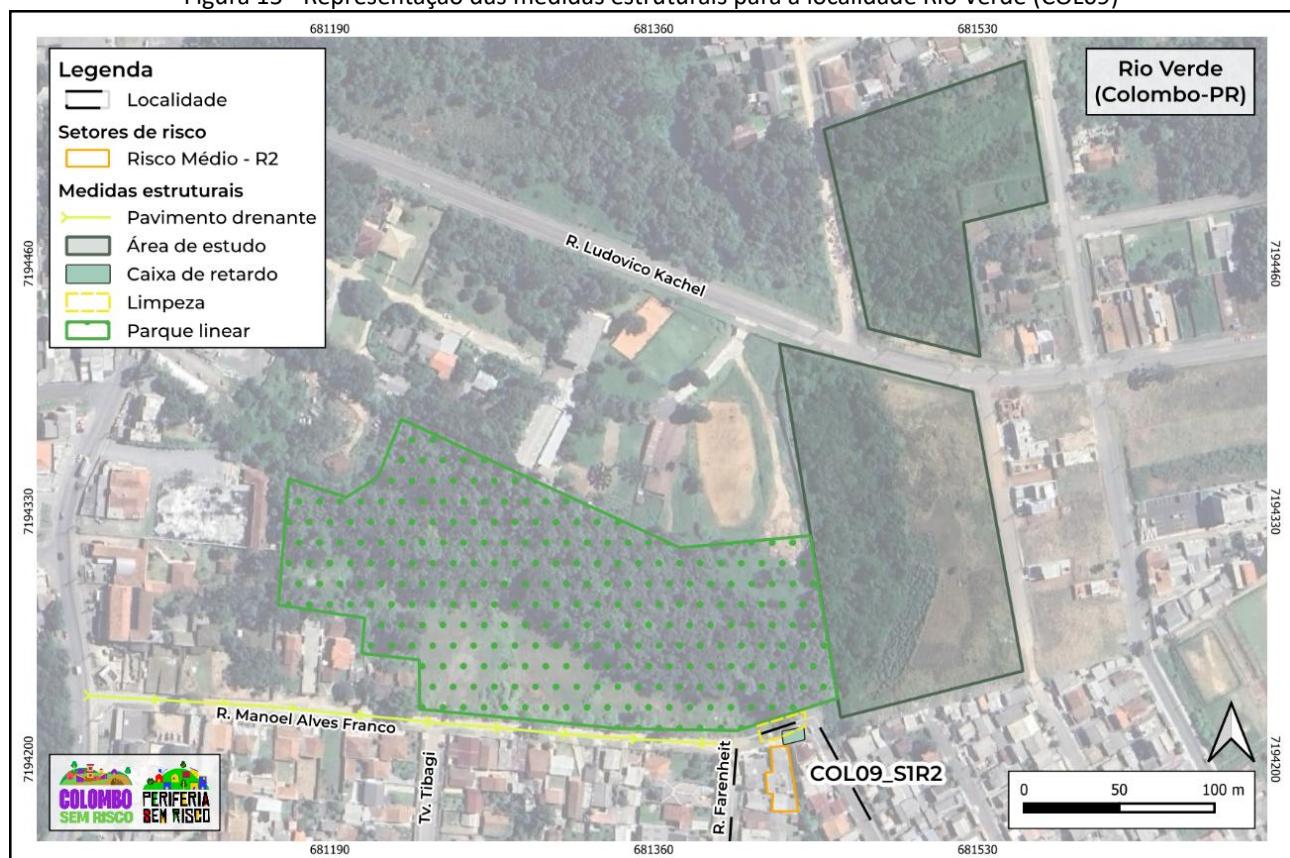
Figura 15 - Representação das medidas estruturais para a localidade Rio Verde (COL09)

As medidas propostas para esta localidade (Figura 15) têm como objetivo a mitigação de riscos causados pelo extravasamento do canal fluvial. Recomenda-se o estudo das áreas de montante para a implantação de bacia de retenção, medida que deve ser estudada de forma ampla. Sistemas que promovam a retenção das águas a montante da rua Sudão devem ser priorizados. É importante a manutenção das áreas verdes como o campo de futebol e as praças da rua Manoel Alves Franco até a estrada da Ribeira. Recomenda-se a implementação de piso drenante e canaleta vegetada na Rua Sudão a adjacências. As medidas nos setores incluem a construção de caixas de retardo e aumento da permeabilidade das áreas com a implementação de pisos drenantes. As propostas estão detalhadas a seguir por setor de risco.

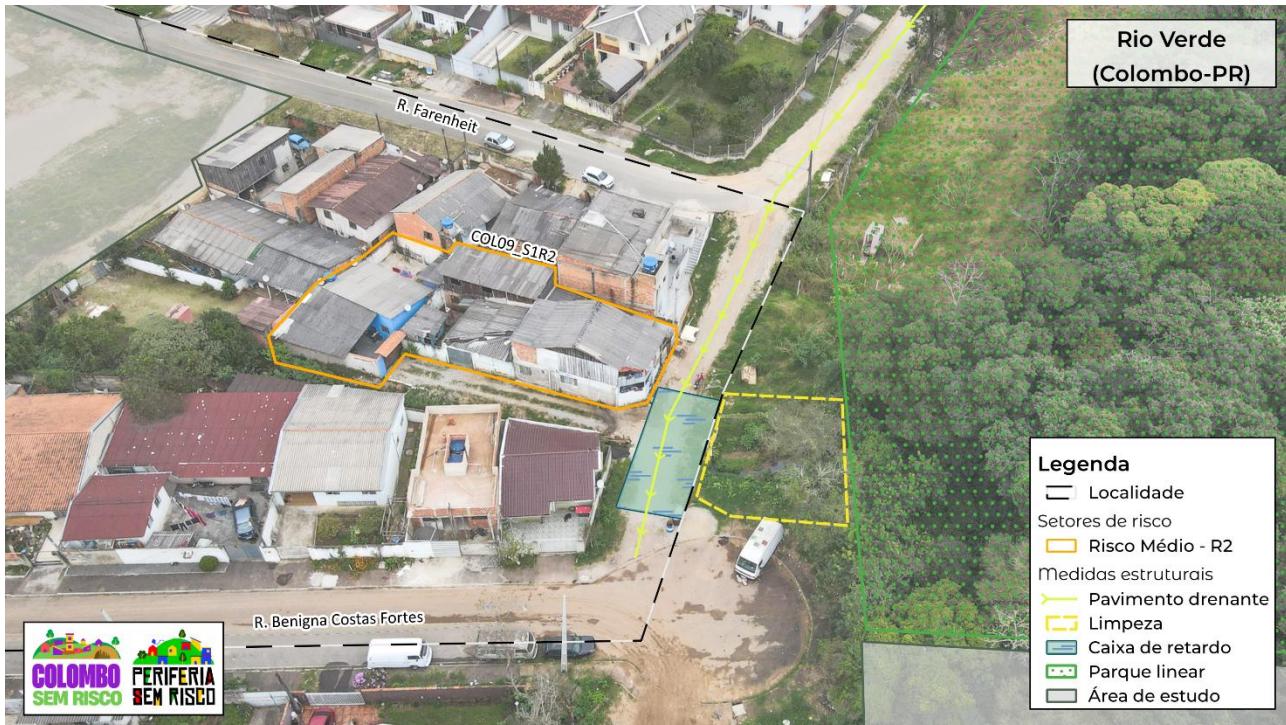
Figura 17 - Representação das medidas estruturais para o setor COL09_S1R2

Descrição geral das medidas: No setor 1 (COL09_S1R2) é recomendado a adoção de pisos drenantes nas áreas de circulação e a construção de uma caixa de retardo na passagem do córrego, indicada na Figura 17. Como medidas complementares, mas igualmente importantes estão a limpeza e o desassoreamento dos cursos de água.

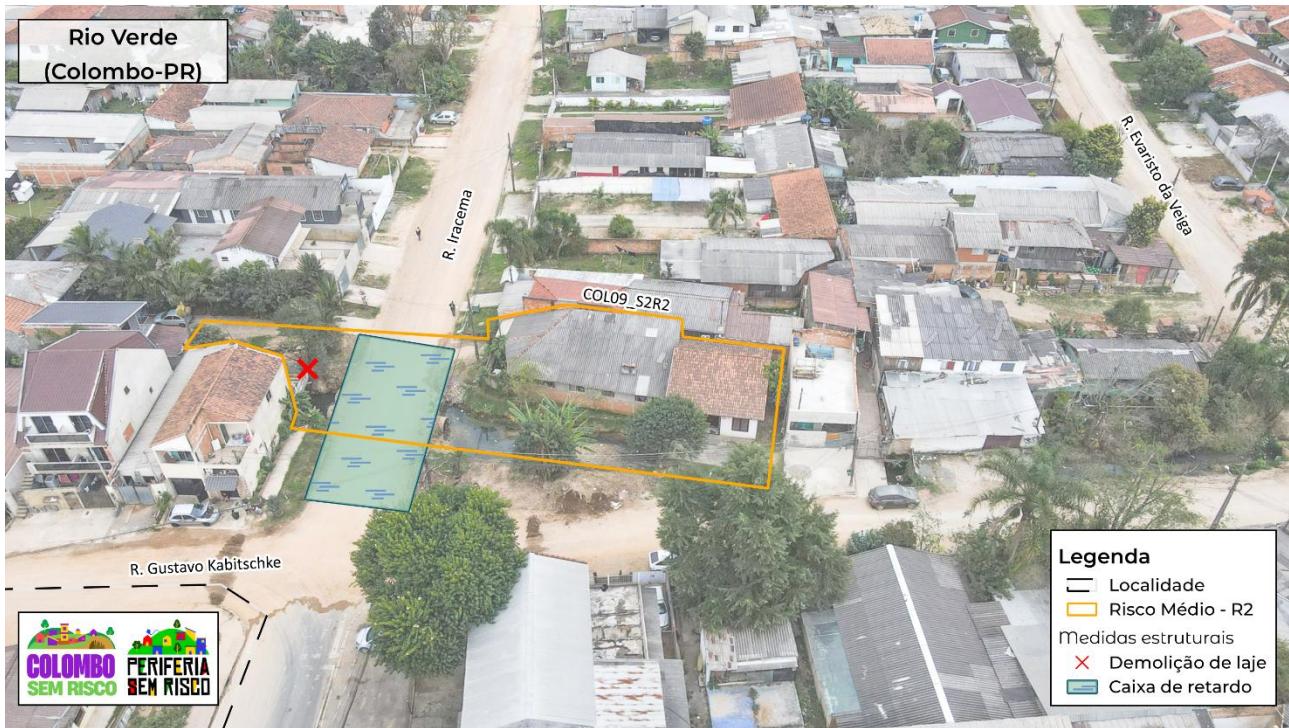
Figura 19 - Representação das medidas estruturais para o setor COL09_S2R2

Descrição geral das medidas: Recomenda-se a demolição de uma laje sobre o rio e a construção de caixas de retenção, conforme indicado na Figura 19.

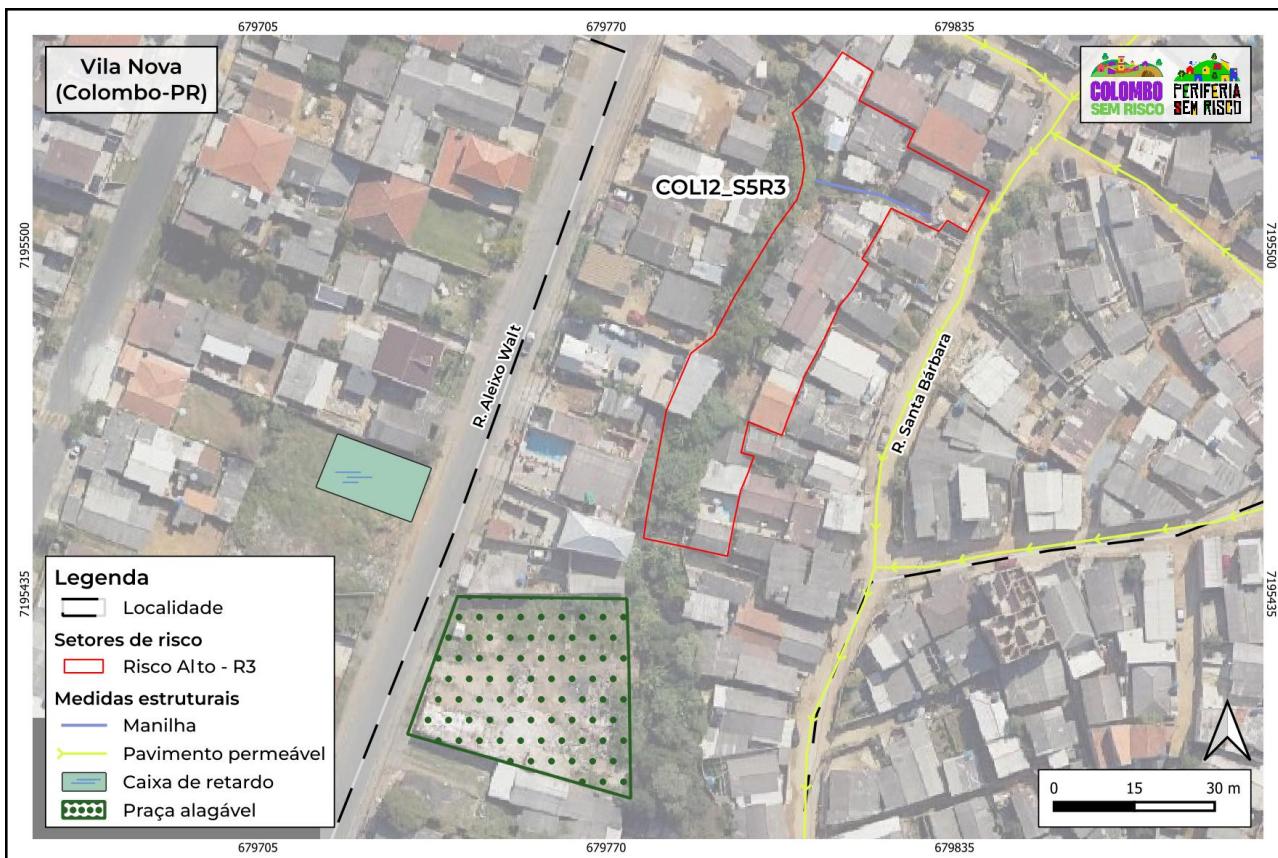
Figura 23 - Representação das medidas estruturais para a localidade Vila Nova (COL12)

Para esta localidade, as medidas (Figura 23) propostas concentram-se na contenção de possíveis deslizamentos, por meio da execução de solos grampeados e muros de gravidade. Considerando as condições do terreno, também se recomenda a contenção das margens do córrego com o uso de gabiões. Para o amortecimento da vazão de pico e da velocidade do fluxo no córrego recomenda-se a implantação de uma bacia de contenção. Adicionalmente, é necessária a readequação das estruturas de drenagem existentes, bem como a melhoria da permeabilidade das vias próximas e a substituição do manilhamento atual. Por fim, para viabilizar algumas dessas intervenções e garantir a segurança da população local, será necessária a remoção de determinadas edificações.

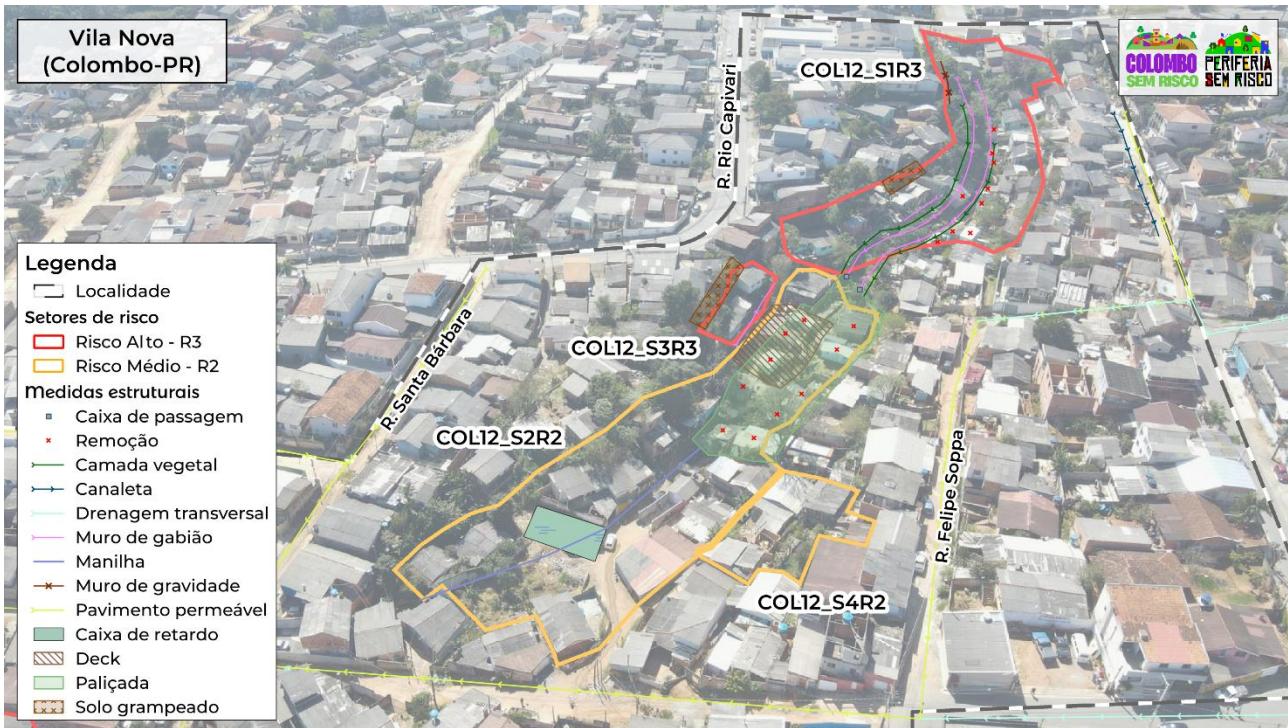
Figura 29 - Representação das medidas estruturais para o setor COL12_S2R2

Descrição geral das medidas: Sugere-se a avaliação para implantação de uma bacia de contenção com o objetivo de amortecer a vazão de pico de um evento de chuva intensa. Para reforçar essa ação, recomenda-se a implantação de pavimento permeável nas quadras das ruas Rio Grande do Norte e Rio Guaporé e a readequação das bocas de lobo, que devem ser posicionadas de forma transversal ao fluxo, permitindo uma captação mais eficiente do escoamento superficial. A execução da bacia de contenção exigirá a remoção das residências indicadas na Figura 29 - Representação das medidas estruturais para o setor COL12_S2R2. Ademais, com o intuito de mitigar futuras ocupações irregulares e, ao mesmo tempo, promover o uso comunitário do espaço, propõe-se a criação de uma área de convivência, conforme ilustrado na Figura 28. Orienta-se a readequação do manilhamento e a implementação de uma caixa de retardo para minimizar o fluxo de água que chegará ao setor 5, juntamente com a criação de uma praça, visando melhorar a convivência na comunidade.

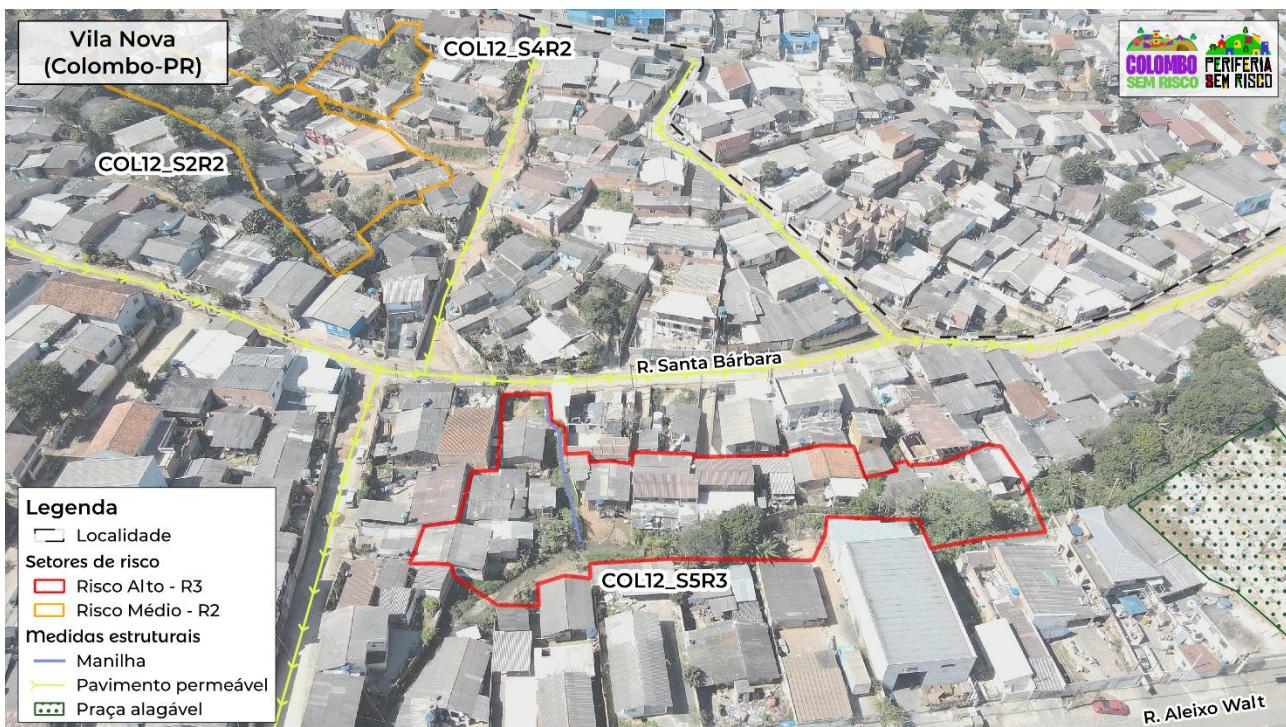
Figura 33 - Representação das medidas estruturais para o setor COL12_S5R3

Descrição geral das medidas: Para diminuir o volume de água que chega ao canal próximo à rua Santa Bárbara, recomenda-se a construção de uma bacia de detenção na área mais plana próxima a localidade. A ideia é que essa bacia funcione também como um parque de inundação, visando deter a água em períodos de chuva além de servir como área de lazer evitando também a ocupação irregular desta área.

Ademais, as áreas indicadas na Figura 33 devem ser transformadas em: um jardim de chuva (área mais distante do rio) e uma praça alagável (área próxima ao rio) em que o solo deve ter cota rebaixada para em casos de cheia a água estravasse para a praça e não para as residências. Esses lugares devem ser compostos por matas nativas melhorando o paisagismo e a drenagem.

Como indicado no setor 2, as obras de requalificação do manilhamento e implementação da caixa de retardo, contribuirão para diminuição do fluxo e de sua velocidade neste setor. Deste modo também a pavimentação das via com pavimento permeável indicada nos demais setores será benéfica nessa área. O canal mostrado deve ser mantido aberto e ser complementado com elementos rugosos, como pedras, para a diminuição da velocidade da água nesse trecho. O canal também deve ser revegetado evitando danos as margens.
